# EF Højagerbo

## Fotodokumentation til tilstandsrapport

Sag nr. 16.022  
9. marts 2016

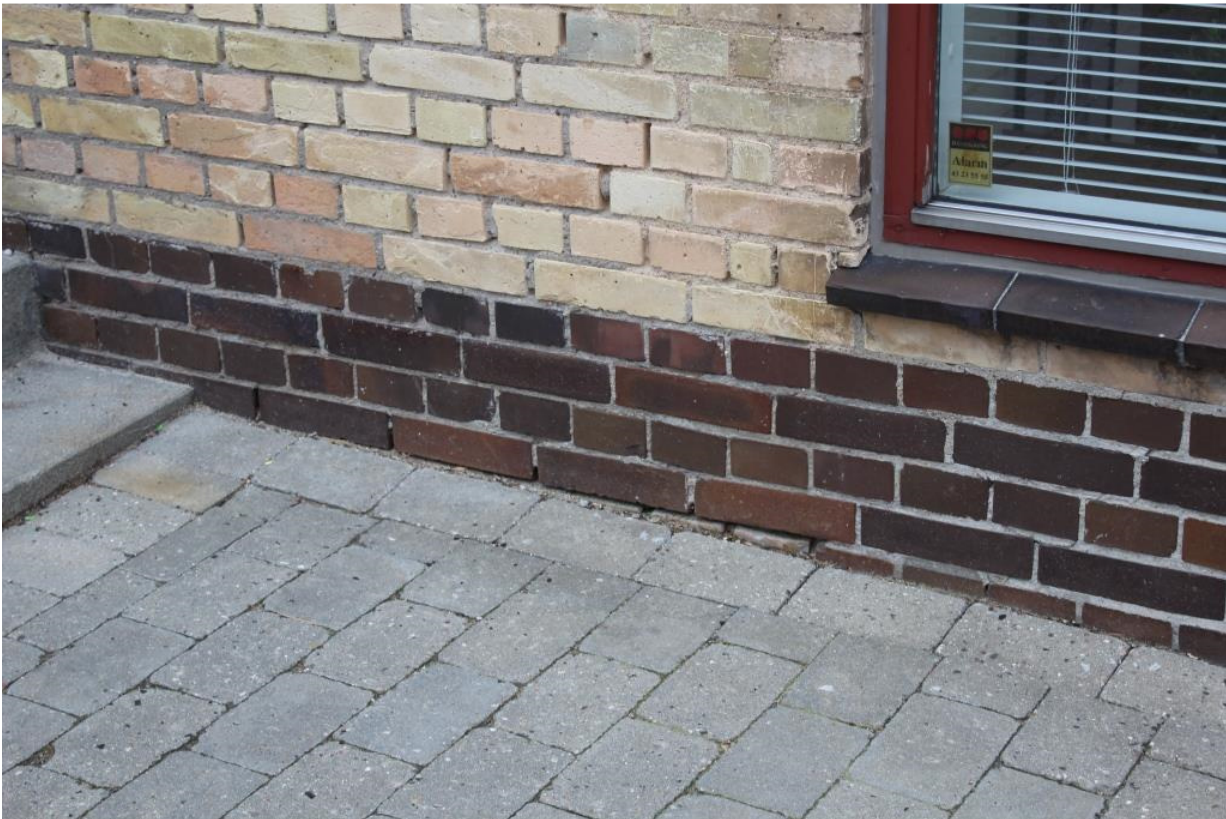
Billede 1. Fuger i murværk ses i stort omfang af være faldet ud, ligesom en del af de lyse sten er skadet i overfladen.

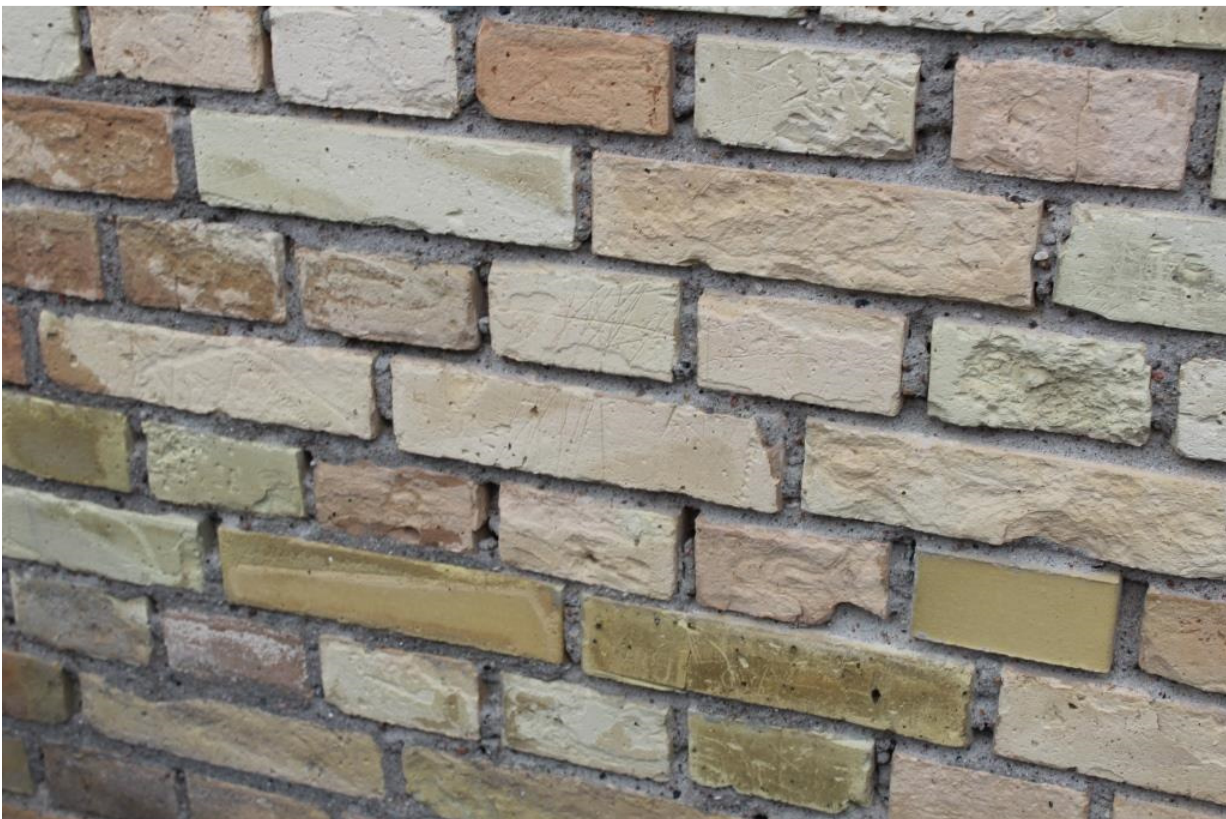
Billede 2. Nærbillede af foregående billede.

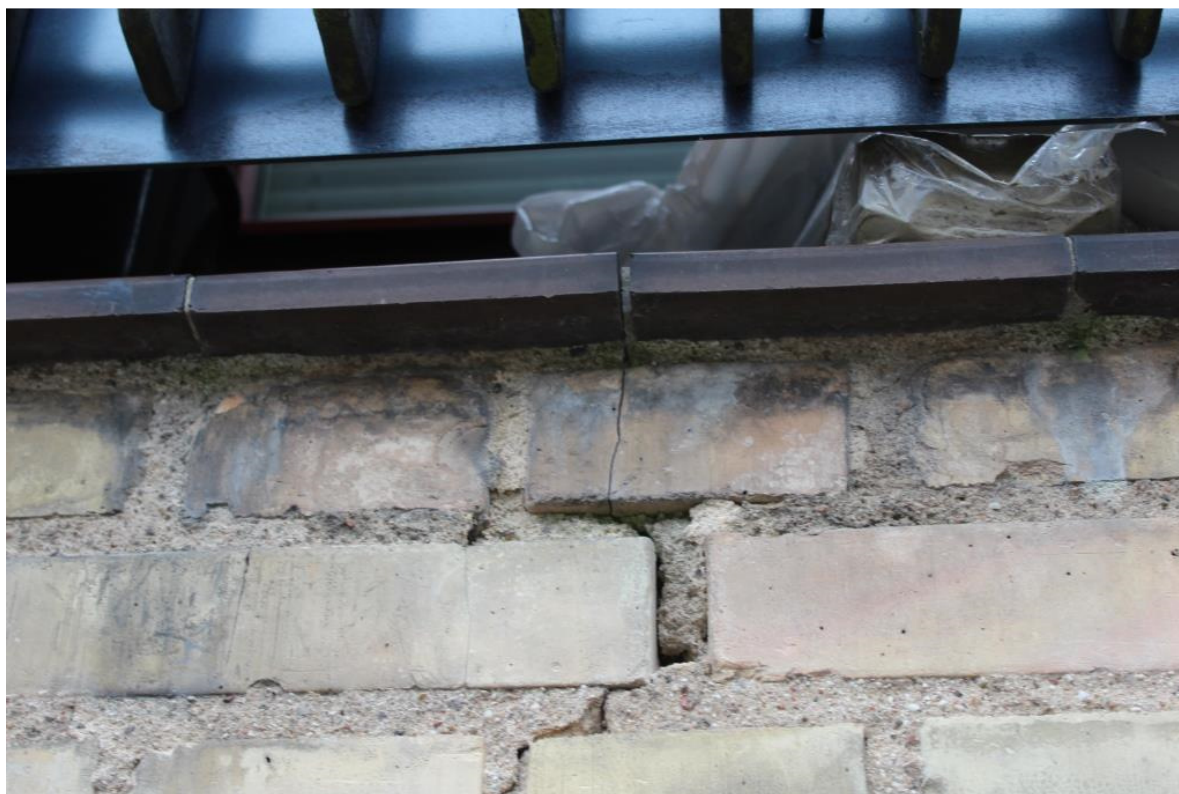
Billede 3. Fugen i sålbænken er dårlig, og murværket herunder har fået vand og er blevet skadet.

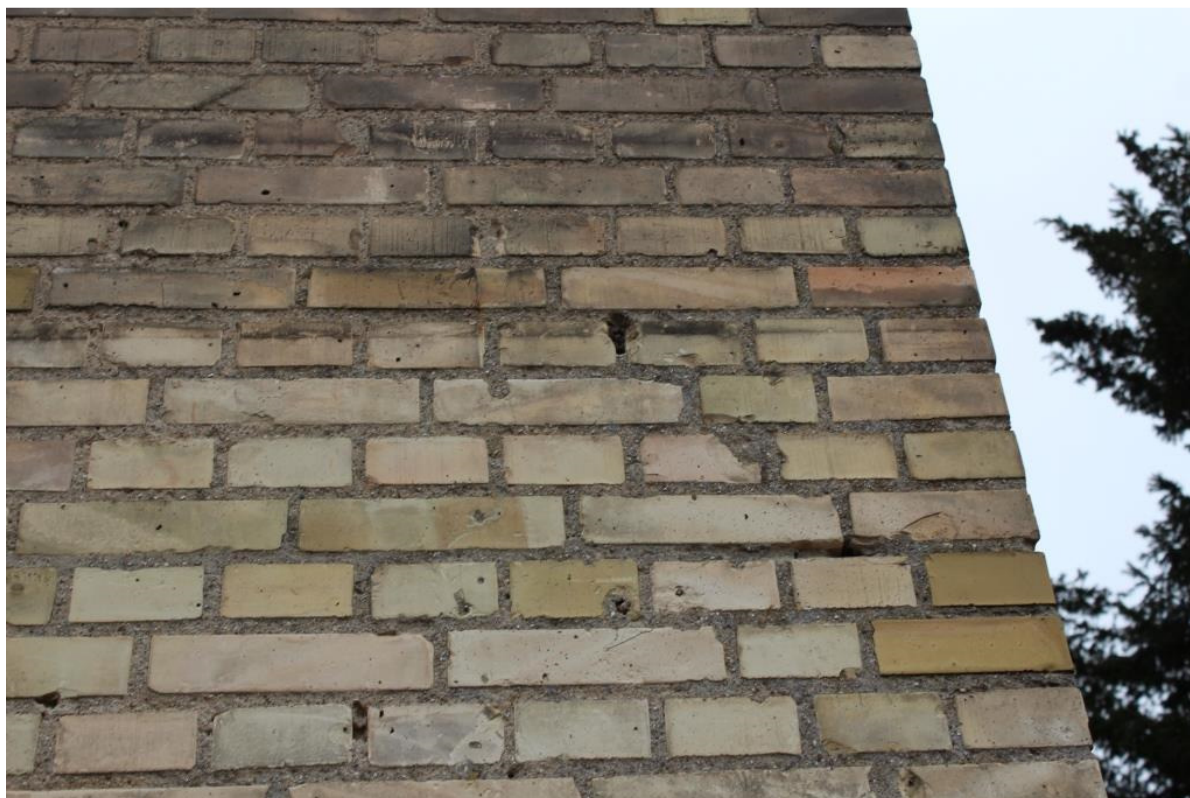
Billede 4. Flere skader i murværket.

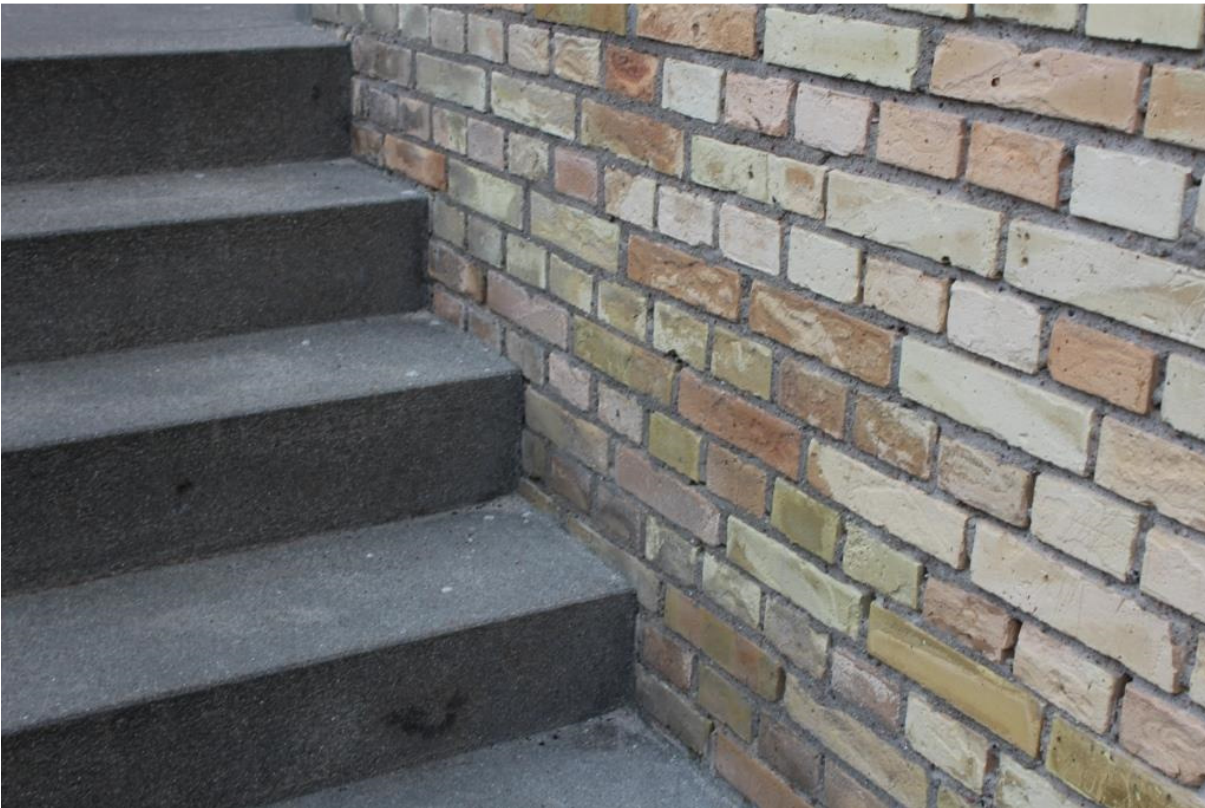
Billede 5. Murværk skadet ved trappe, formentlig forårsaget af saltning.

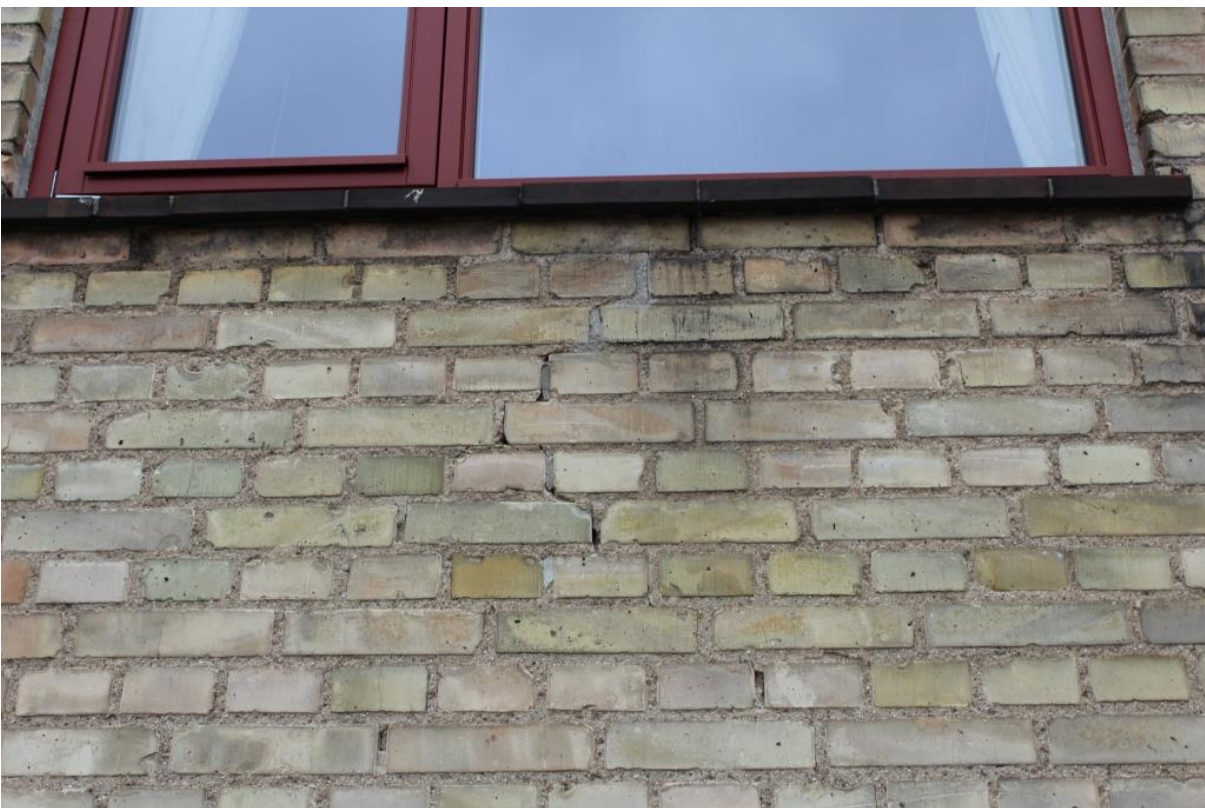
Billede 6. Revne i murværksbrystning.

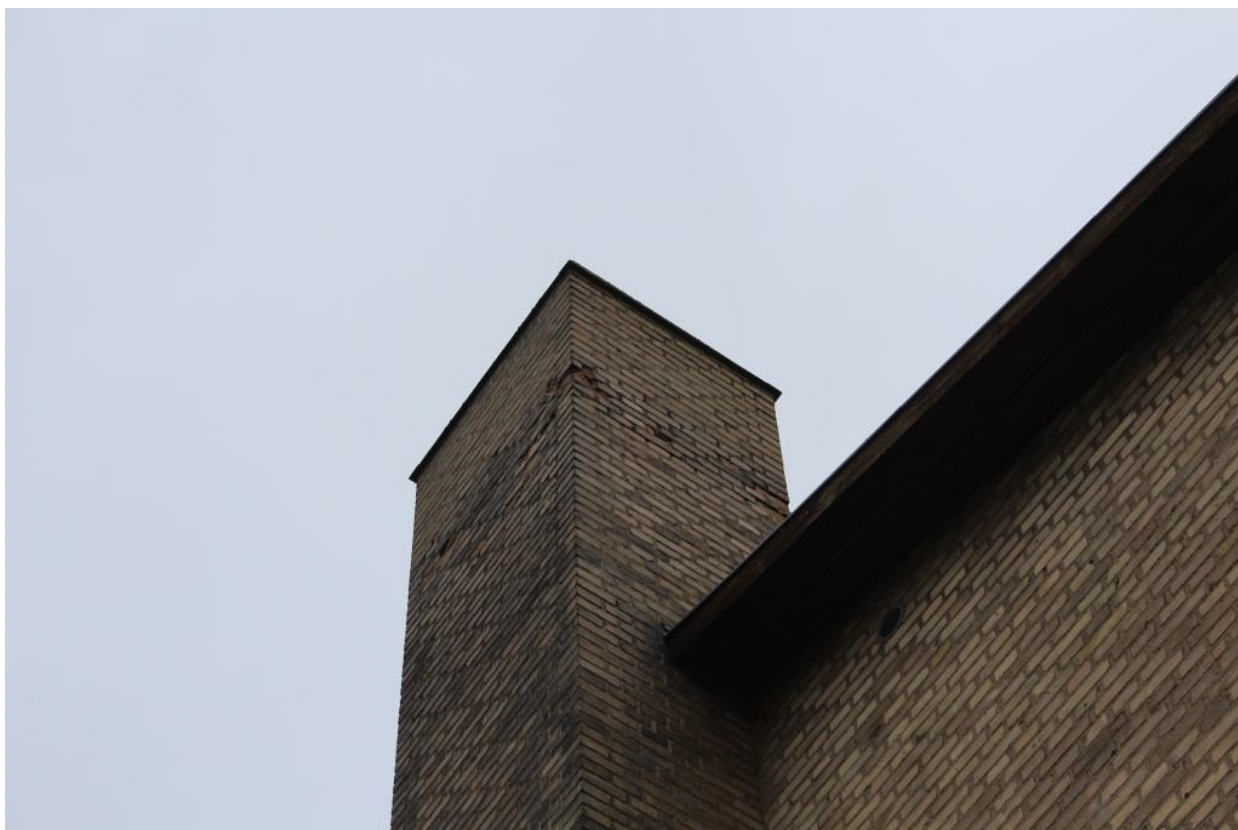
Billede 7. Skader på murværk på skorsten.

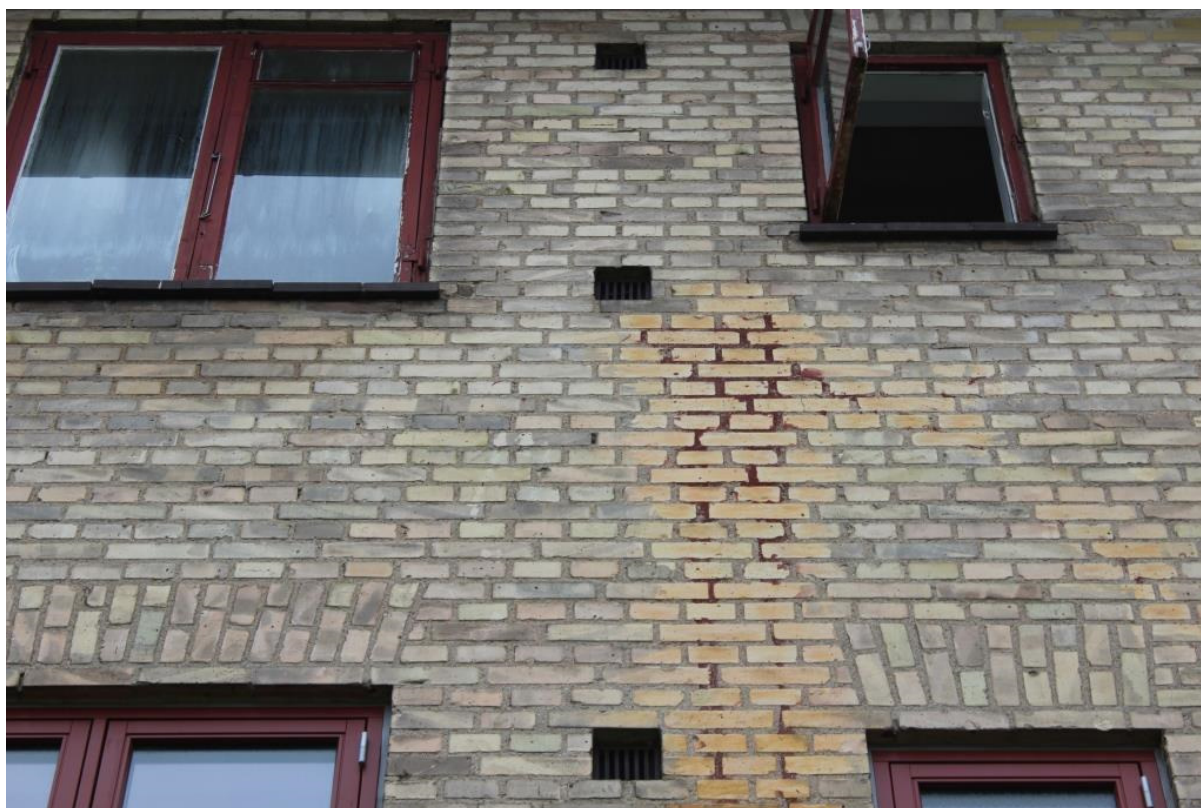
Billede 8. Kraftige aftegninger på murværk, tilsyneladende ud for aftrækskanal.

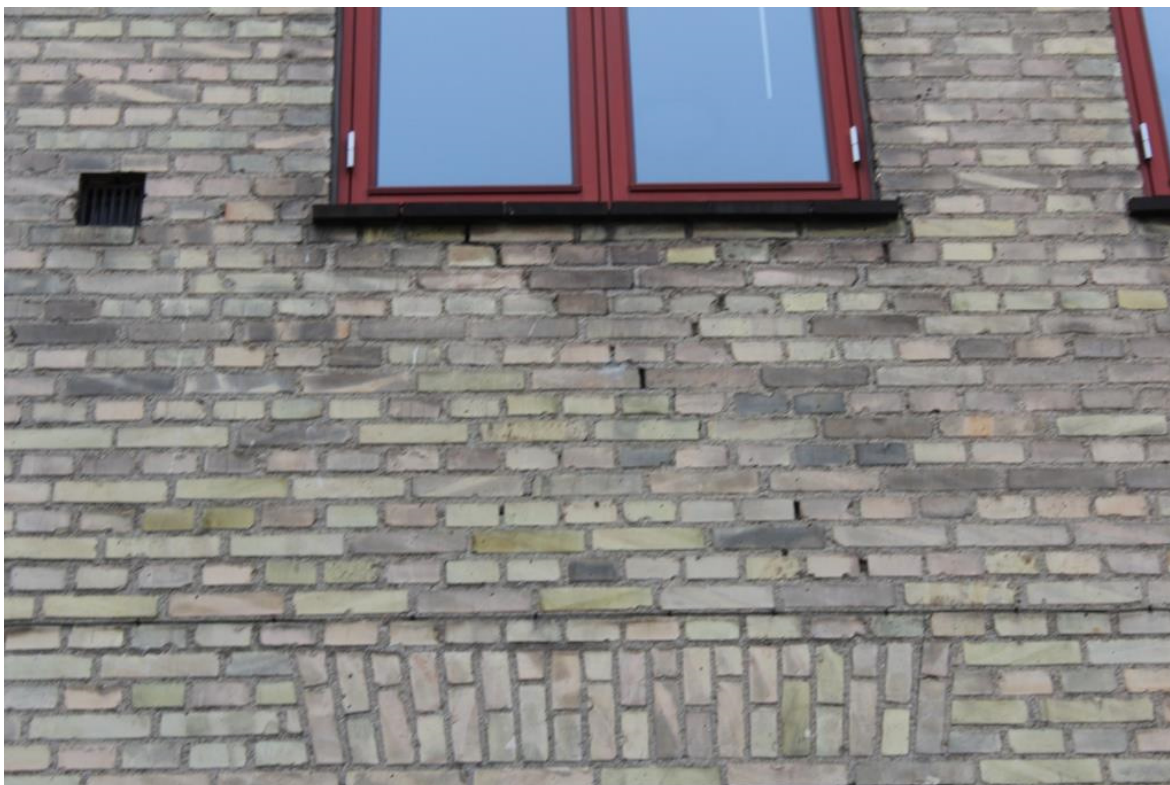
Billede 9. Større revnemønster i murværk.

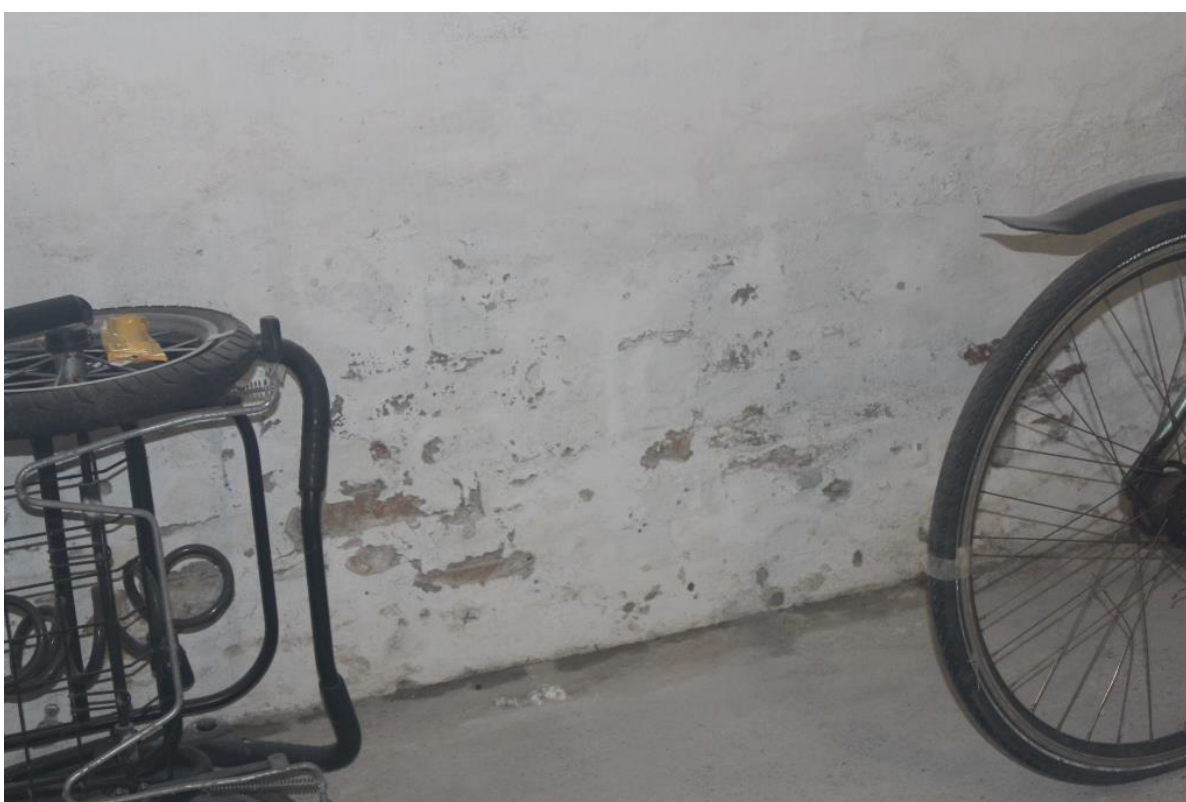
Billede 10. Afskalninger på kældervæg.

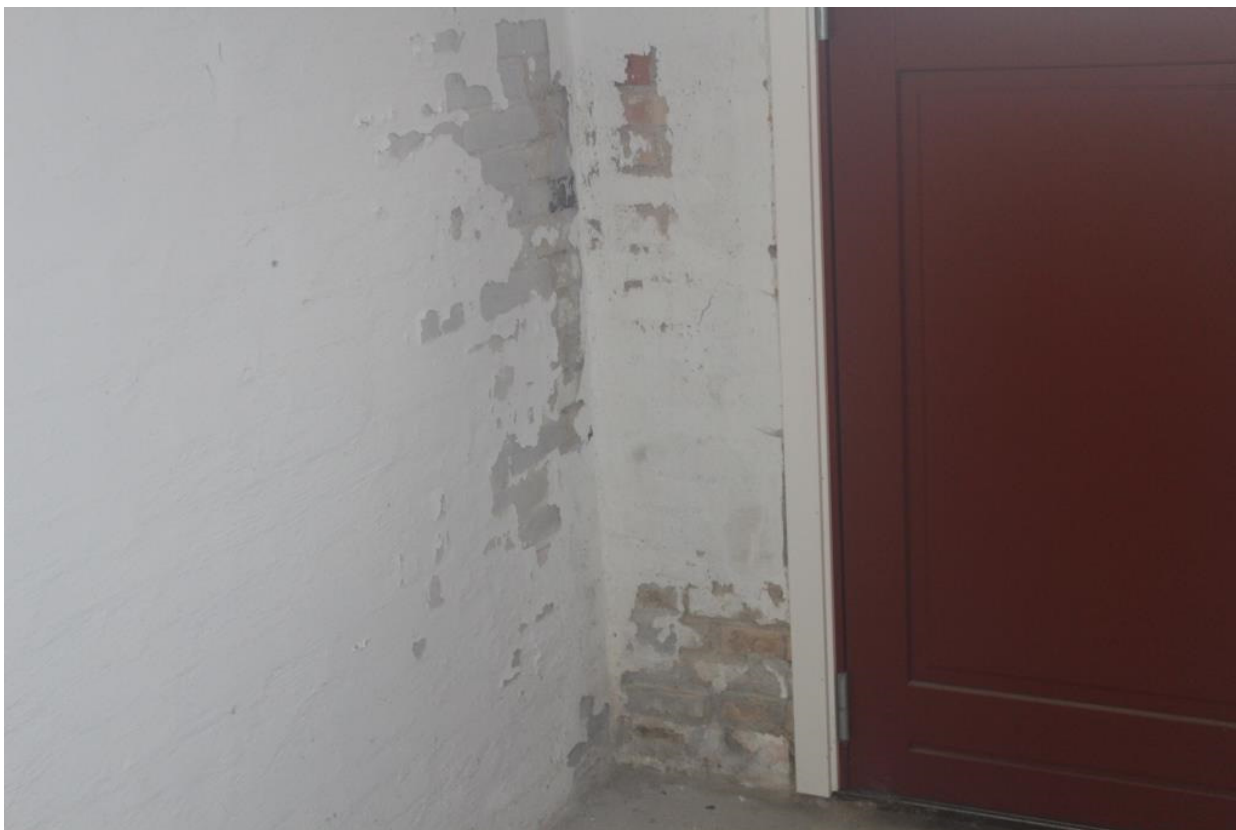
Billede 11. Afskalninger på kældervæg.

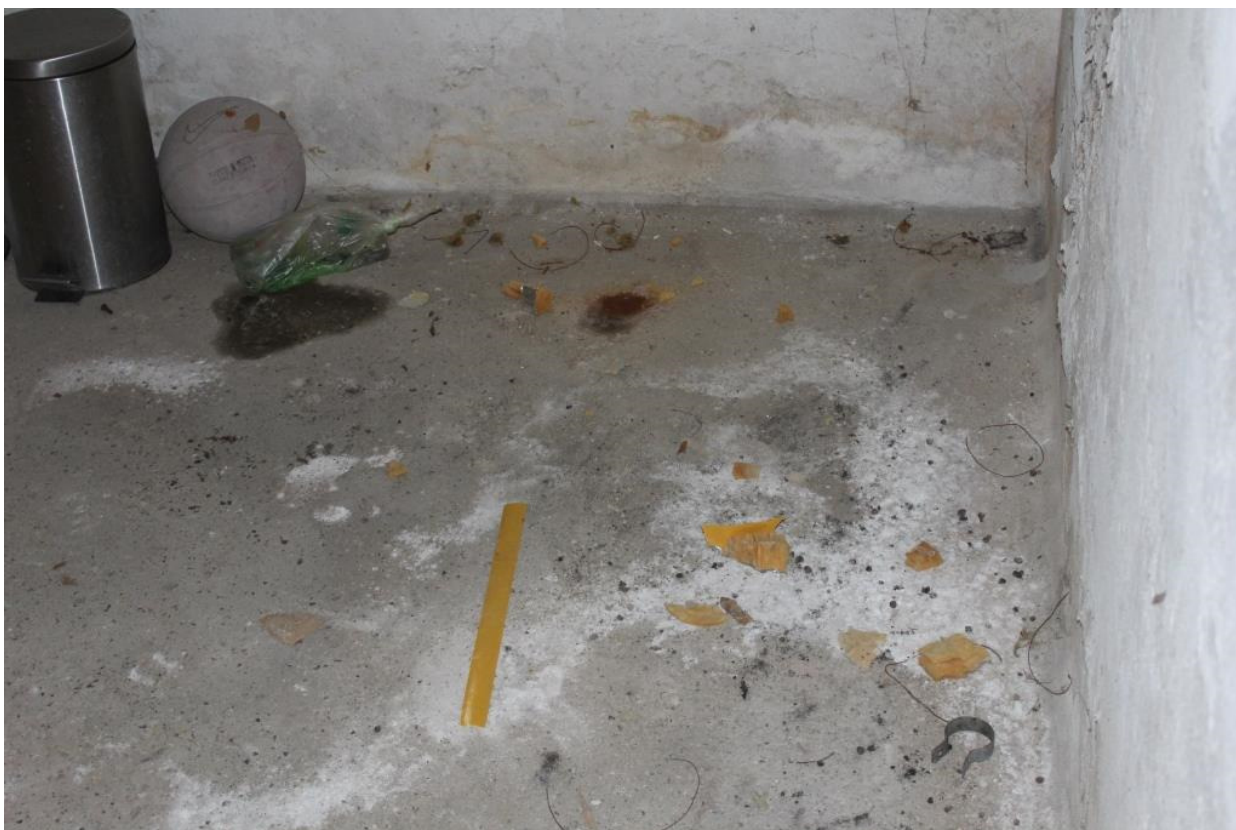
Billede 12. Tegn efter tidligere kraftig opfugtning på kældergulv.

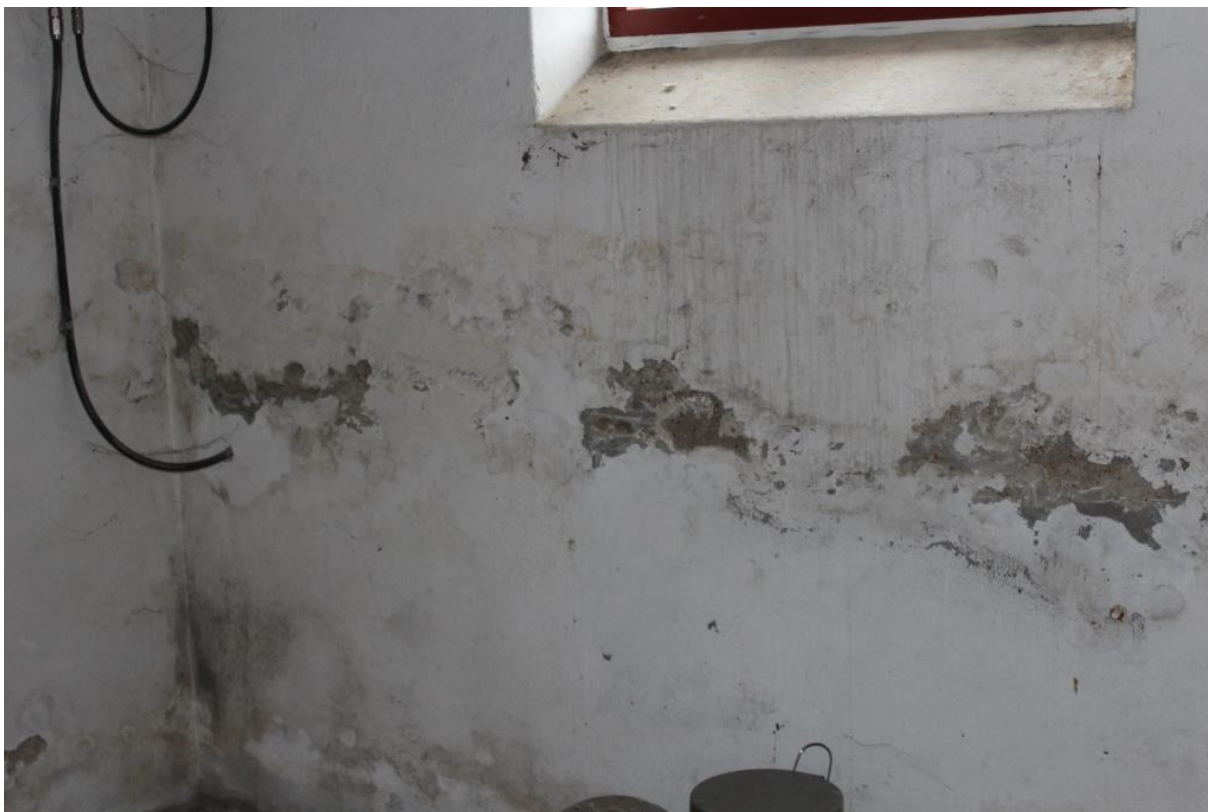
Billede 13. Kraftige fugtafskalninger på væg.

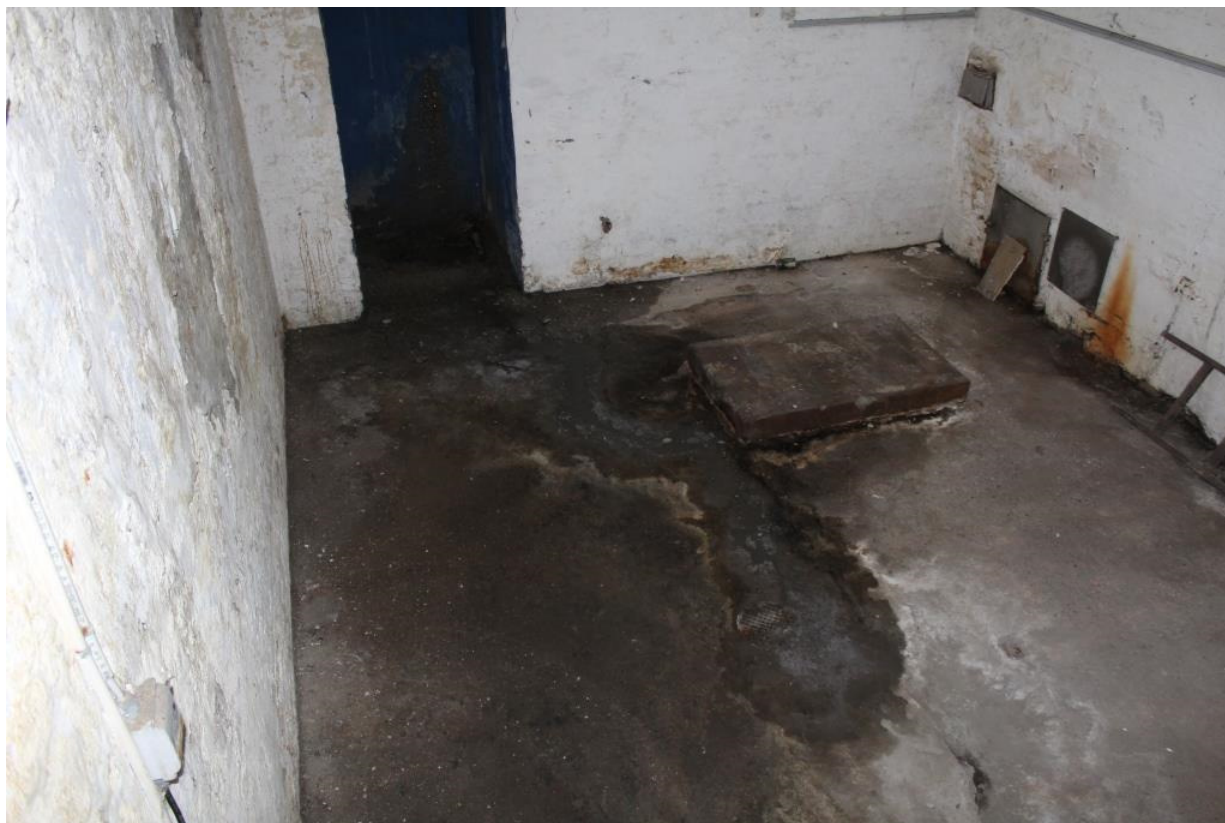
Billede 15. Dyb kælder med vand på gulv, og tegn efter kraftig fugtpåvirkning.

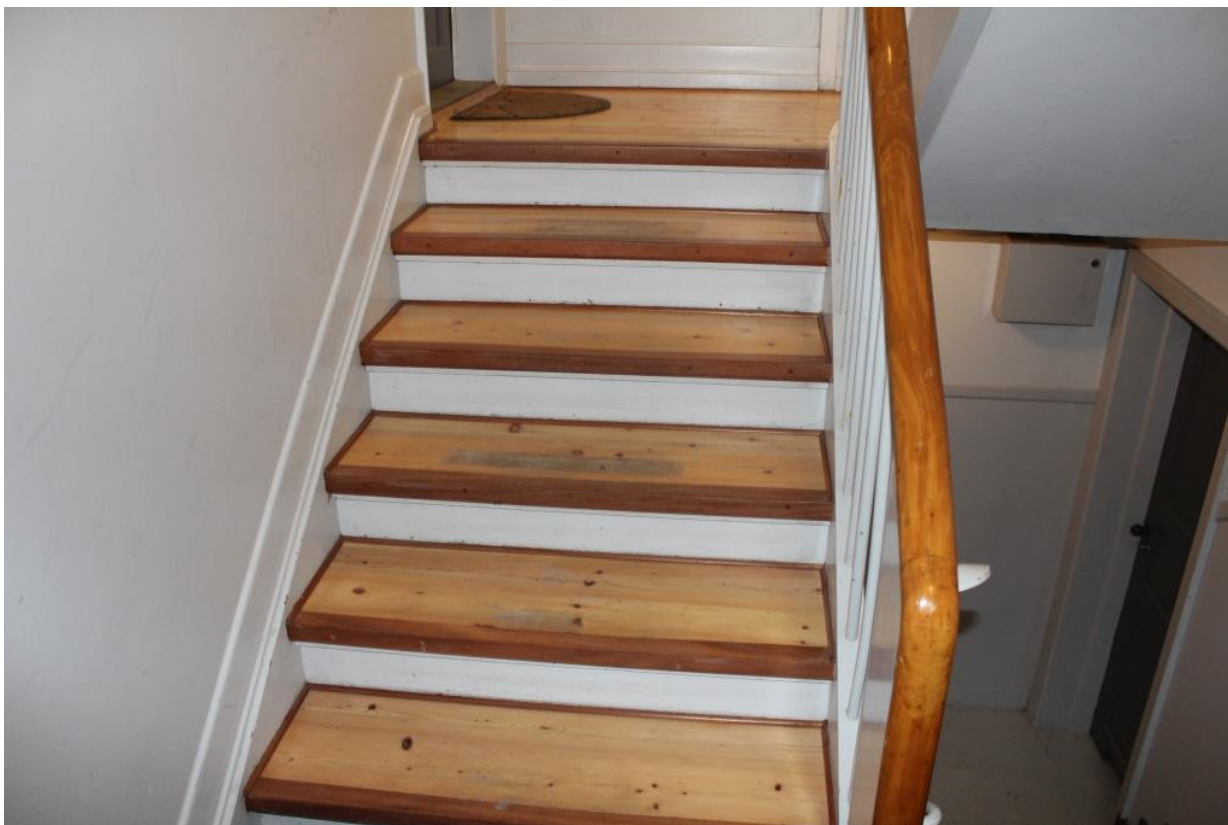
Billede 17. Hovedtrappe med tydelige tegn på afslid af lak på trin.

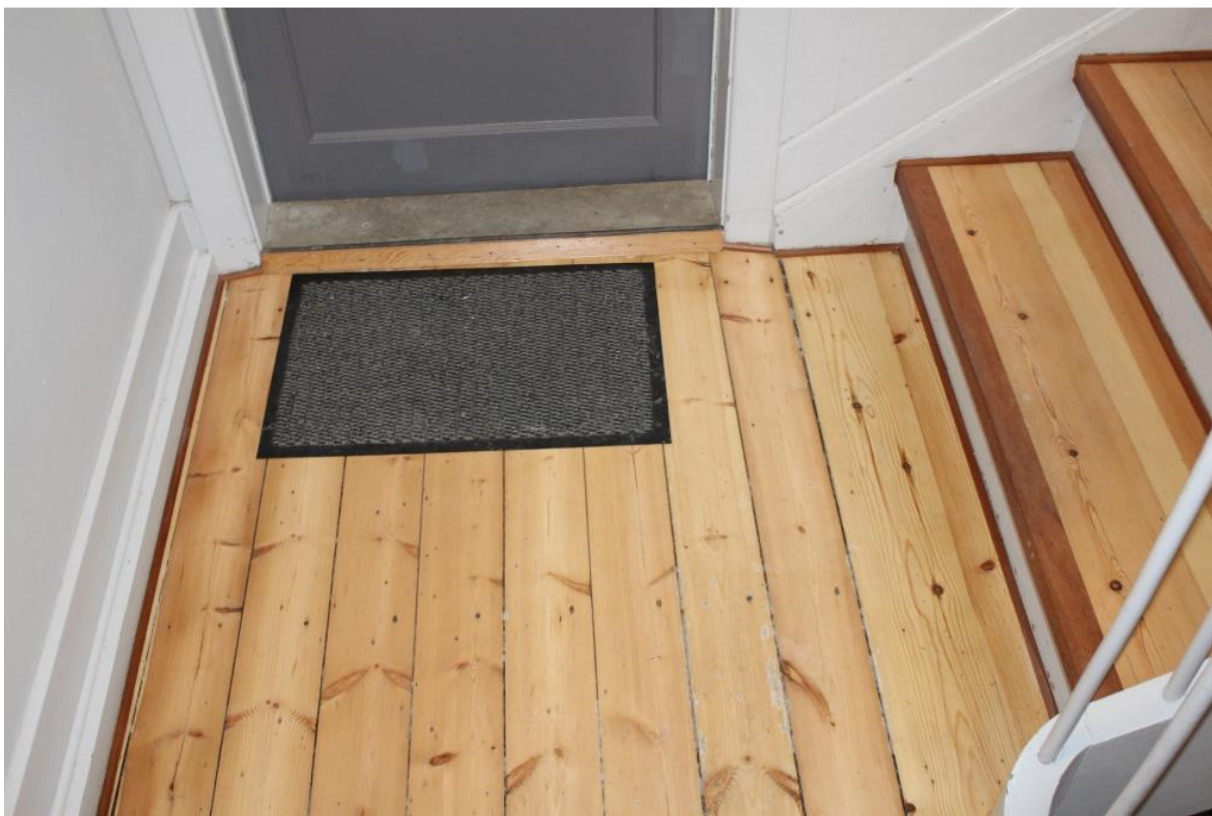
Billede 19. Trapperepos på etagen. Ældre træværk, men pænt vedligeholdt.

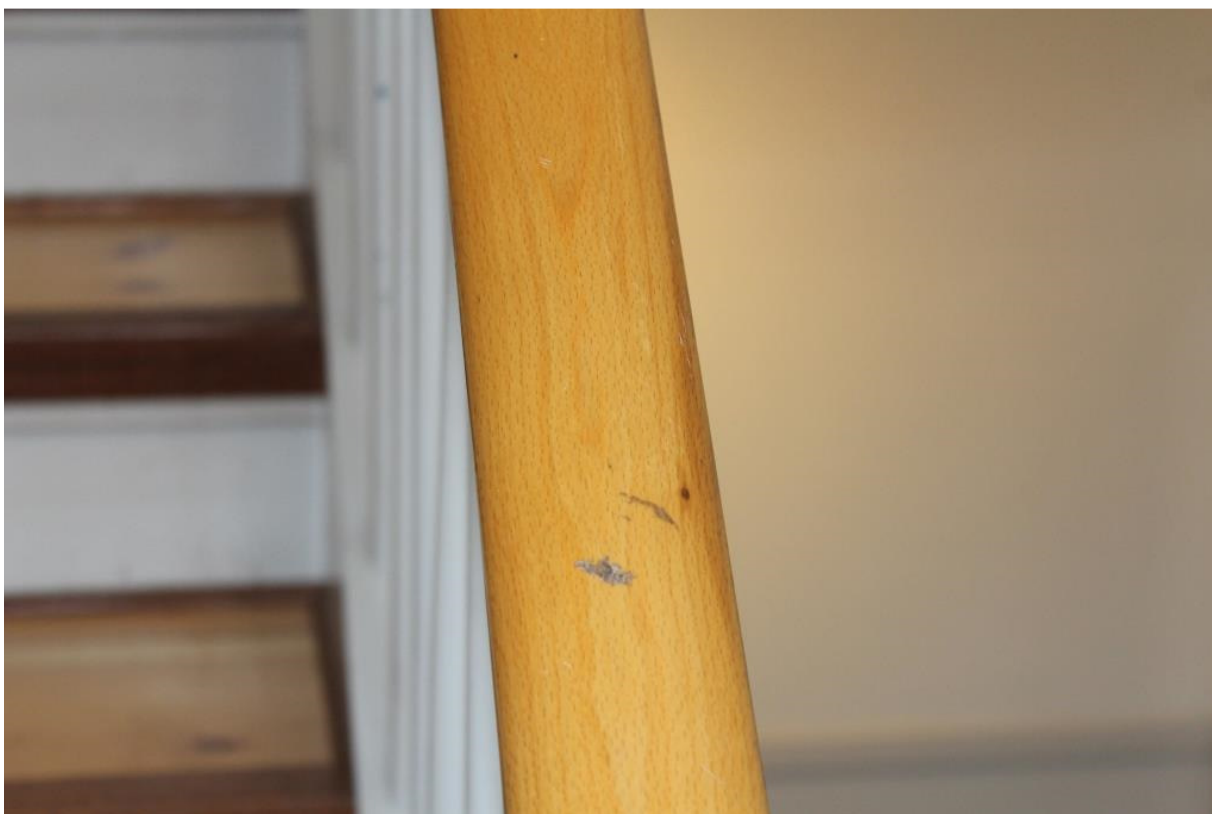
Billede 20. Skår i håndliste på hovedtrappe.

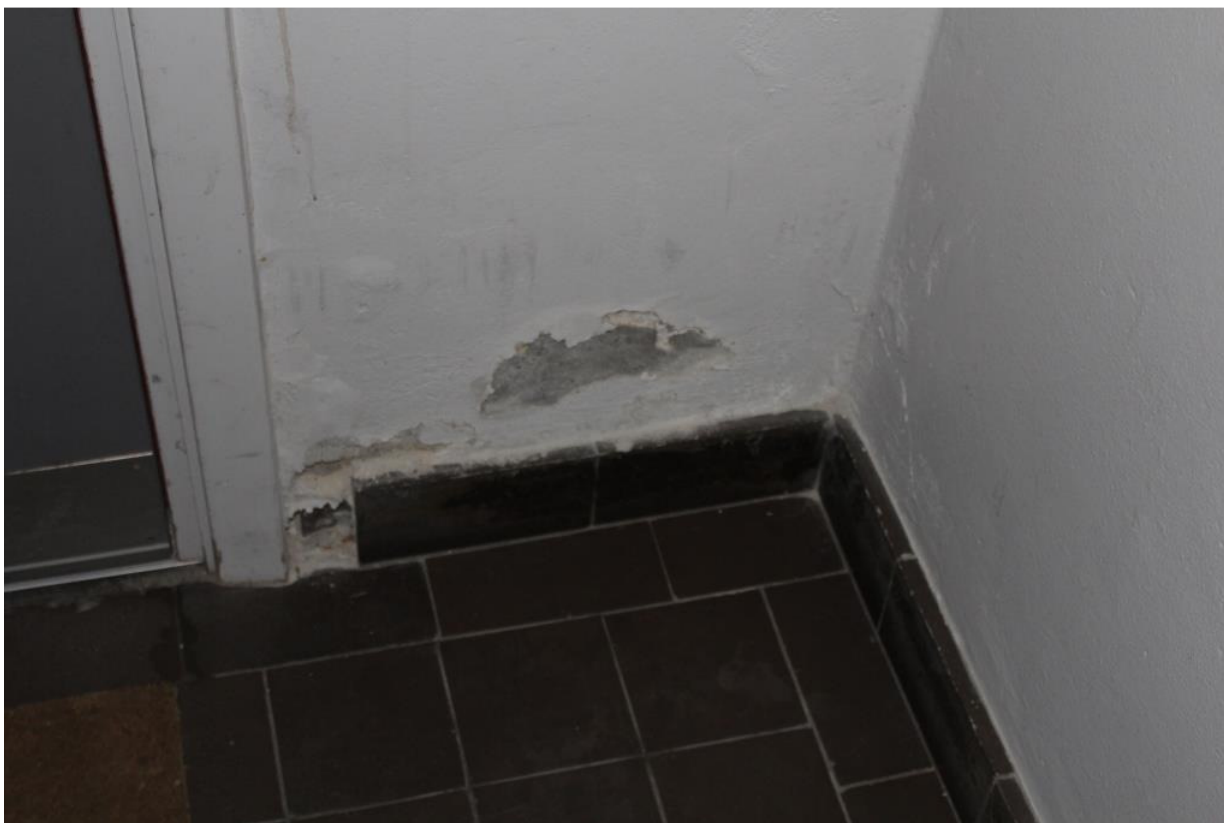
Billede 21. Opfugning og afskalning i bund af væg på trappe.

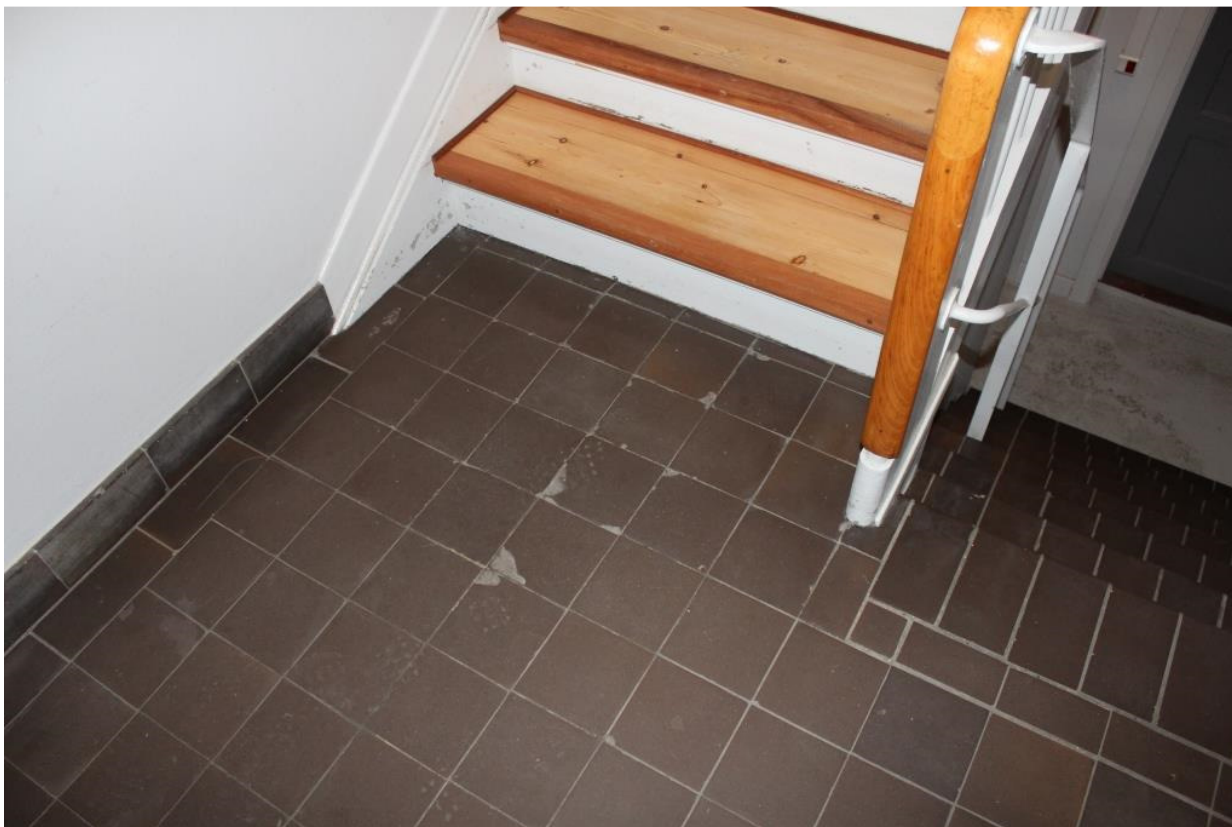
Billede 22. Klinkebelægning med revner og skår.

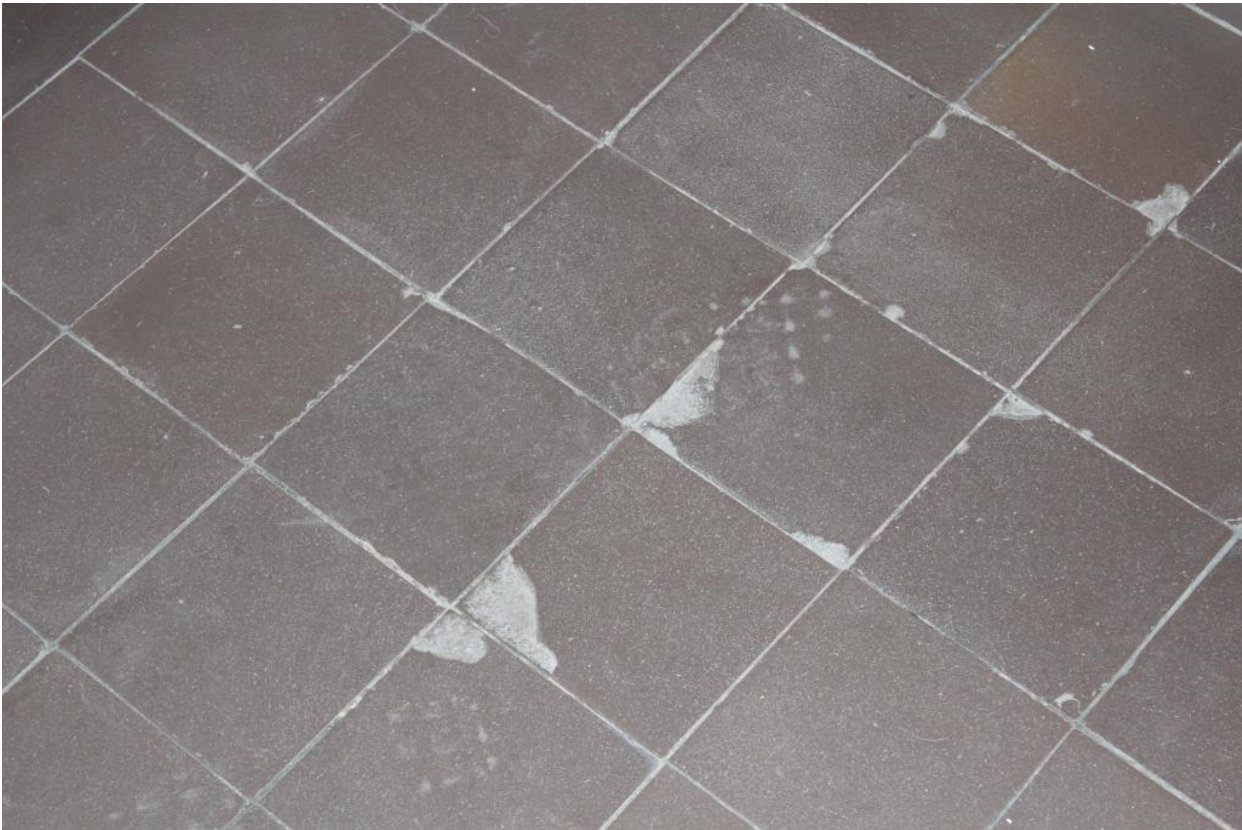
Billede 23. Nærbillede af foregående billede.

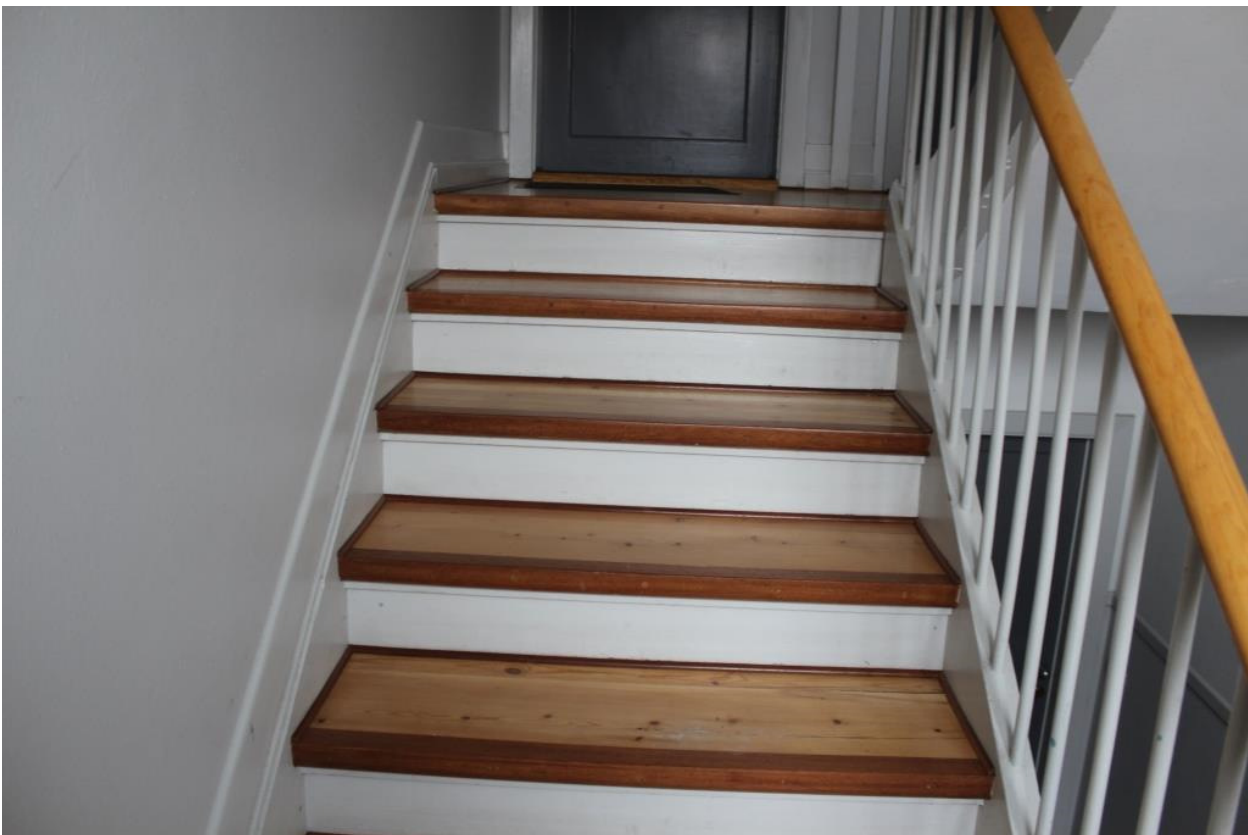
Billede 24. Nederste trappeforløb, med endnu et eksempel på afslid af lak.

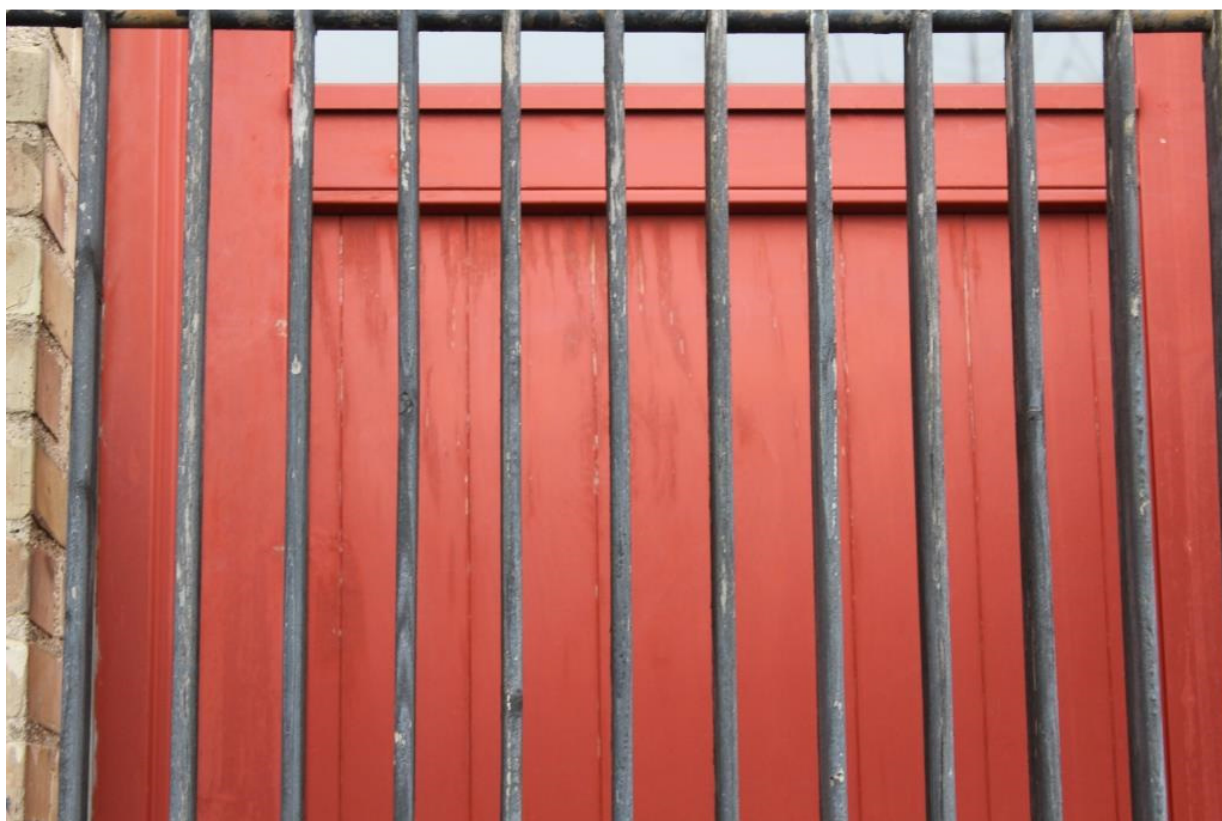
Billede 26. Fransk altandør, hvor brystningsparti ses at optage fugten, pga. dårlig overfladebehandling.

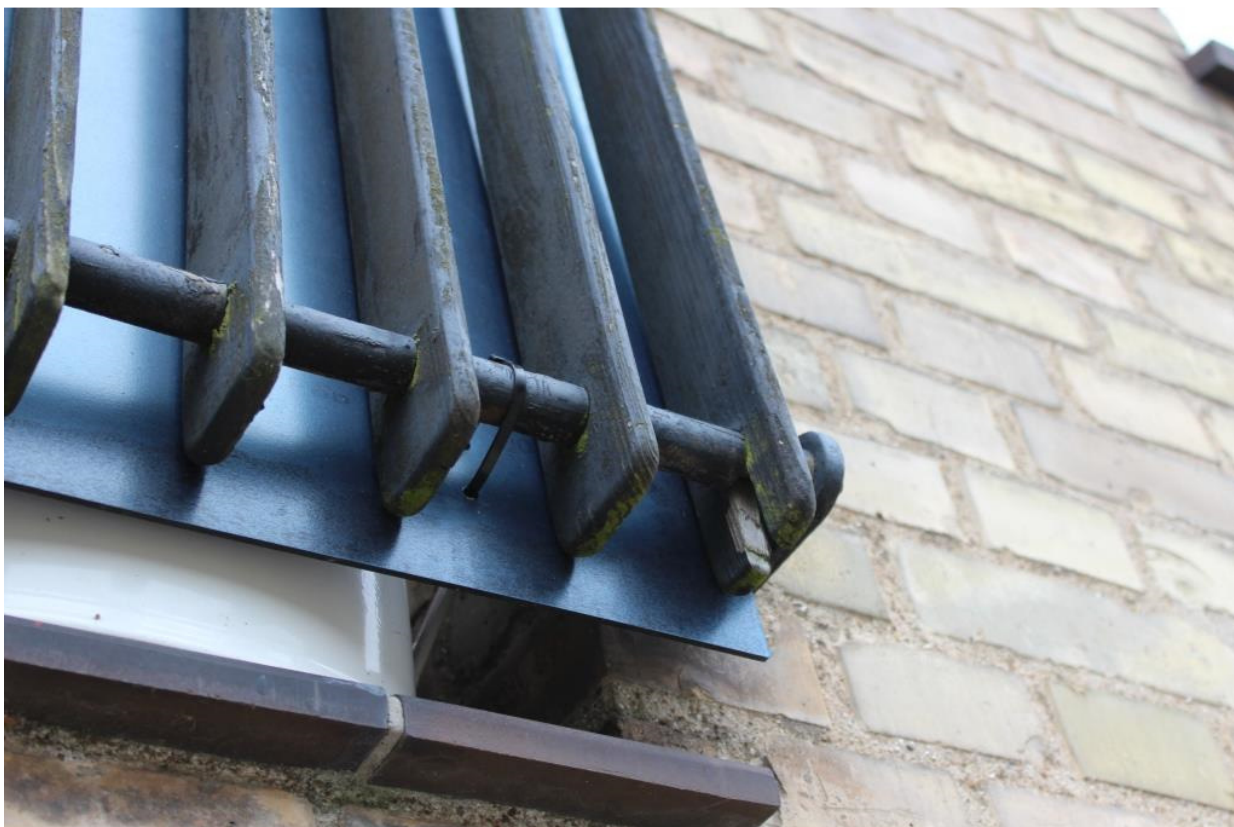
Billede 27. Rækværk foran fransk altandør. Trædel er brækket af.
