# EF Højagerbo

## Fotodokumentation til tilstandsrapport

Sag nr. 16.022  
9. marts 2016

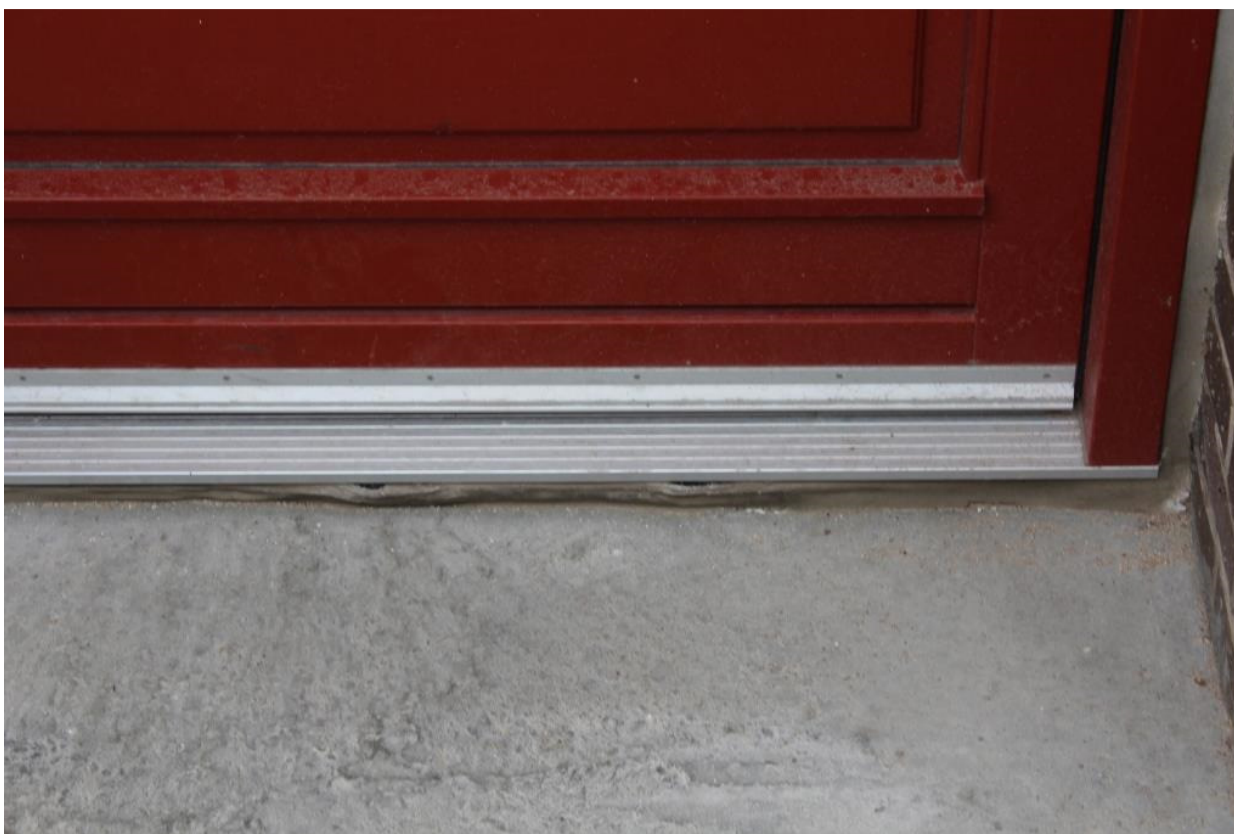
Billede 28. Fuge under nyere dør har sluppet.

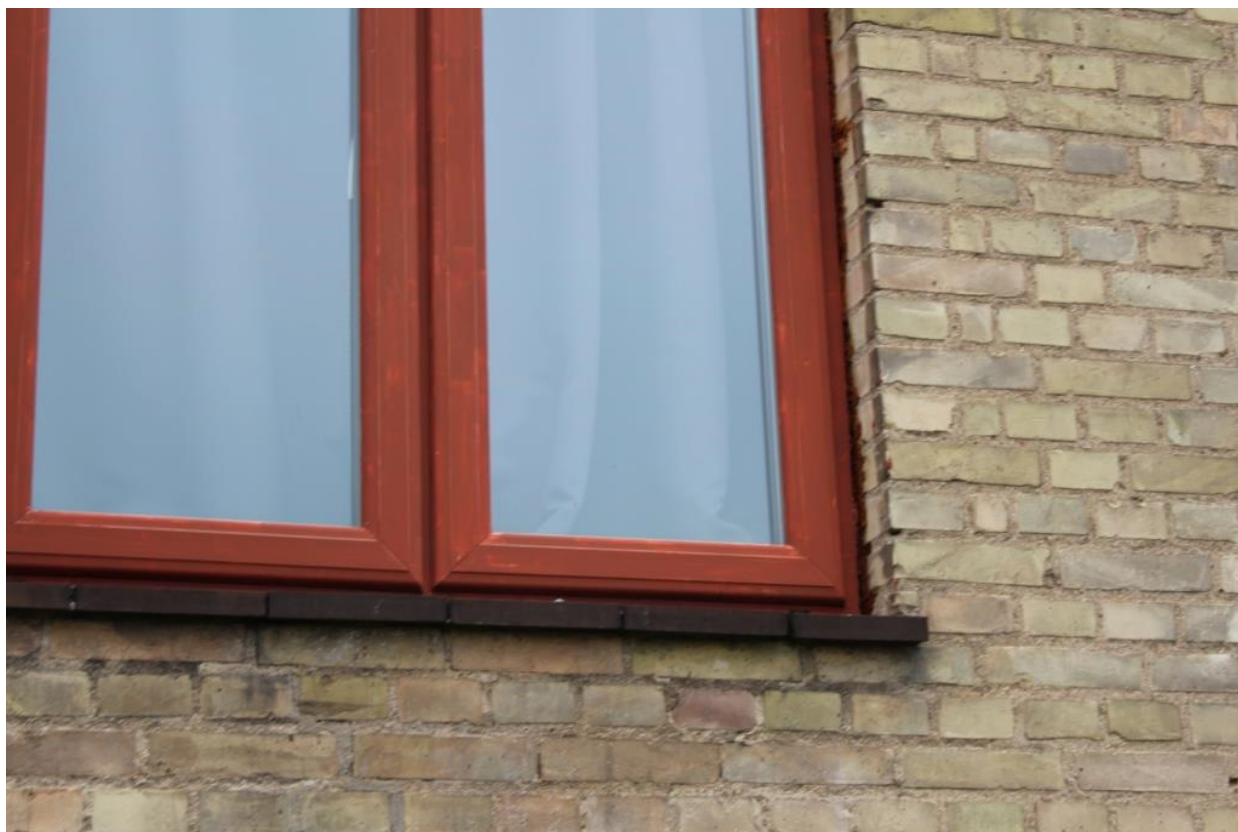
Billede 29. Vindue der trænger til fornyelse af overfladebehandlingen.

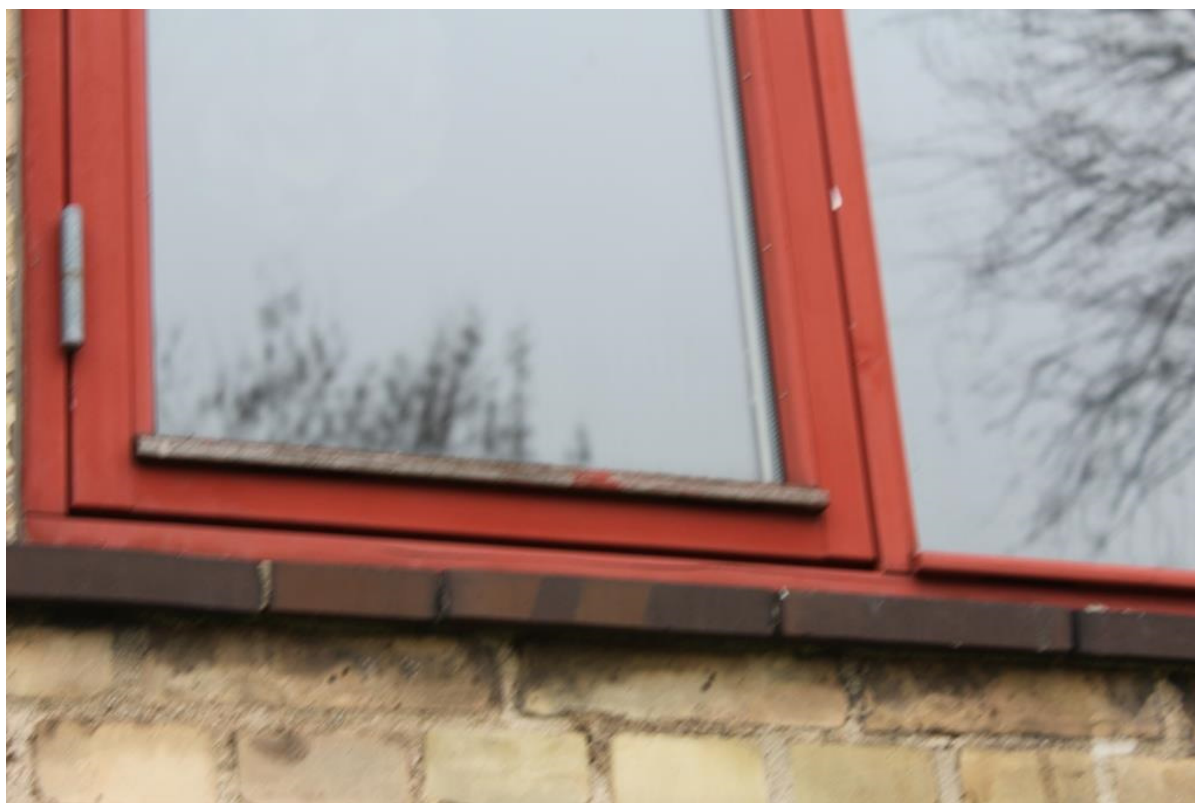
Billede 30. Vindue med manglende maling i bunden.

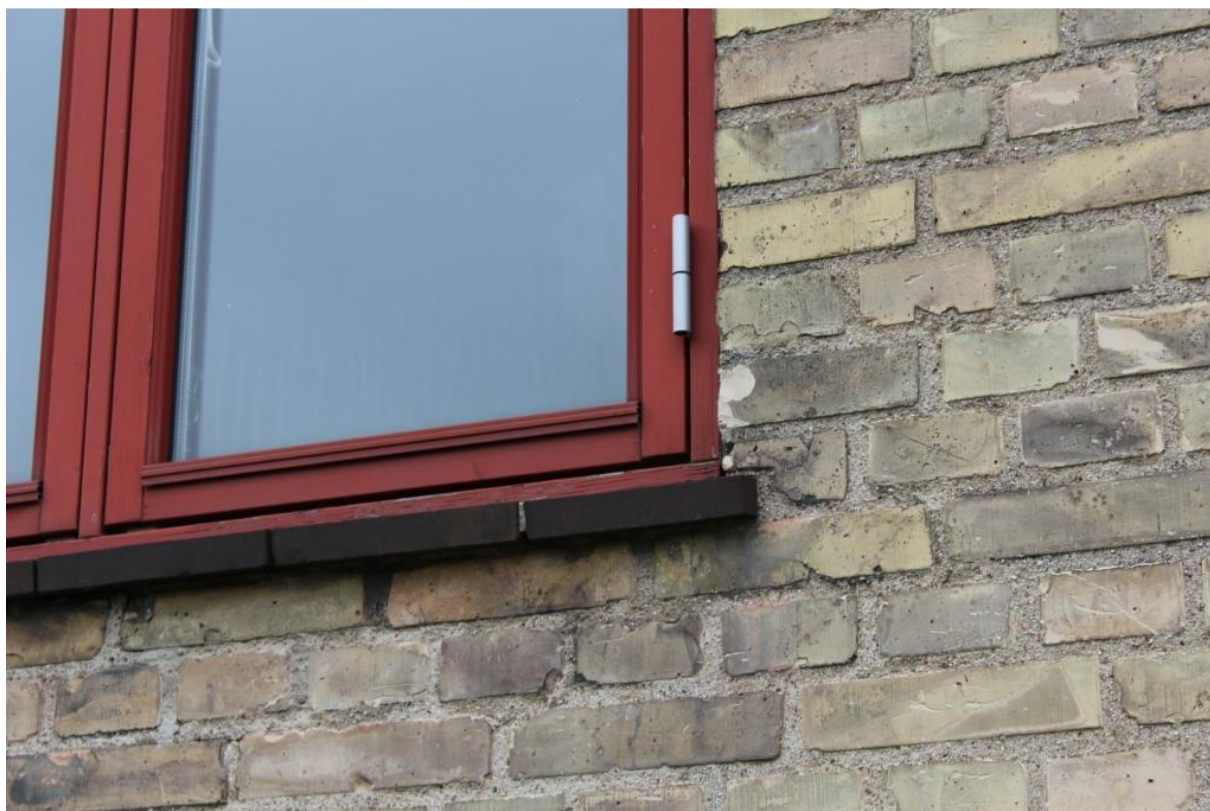
Billede 31. Bundstykket på vinduet ses tydeligt medtaget, og mangle maling.

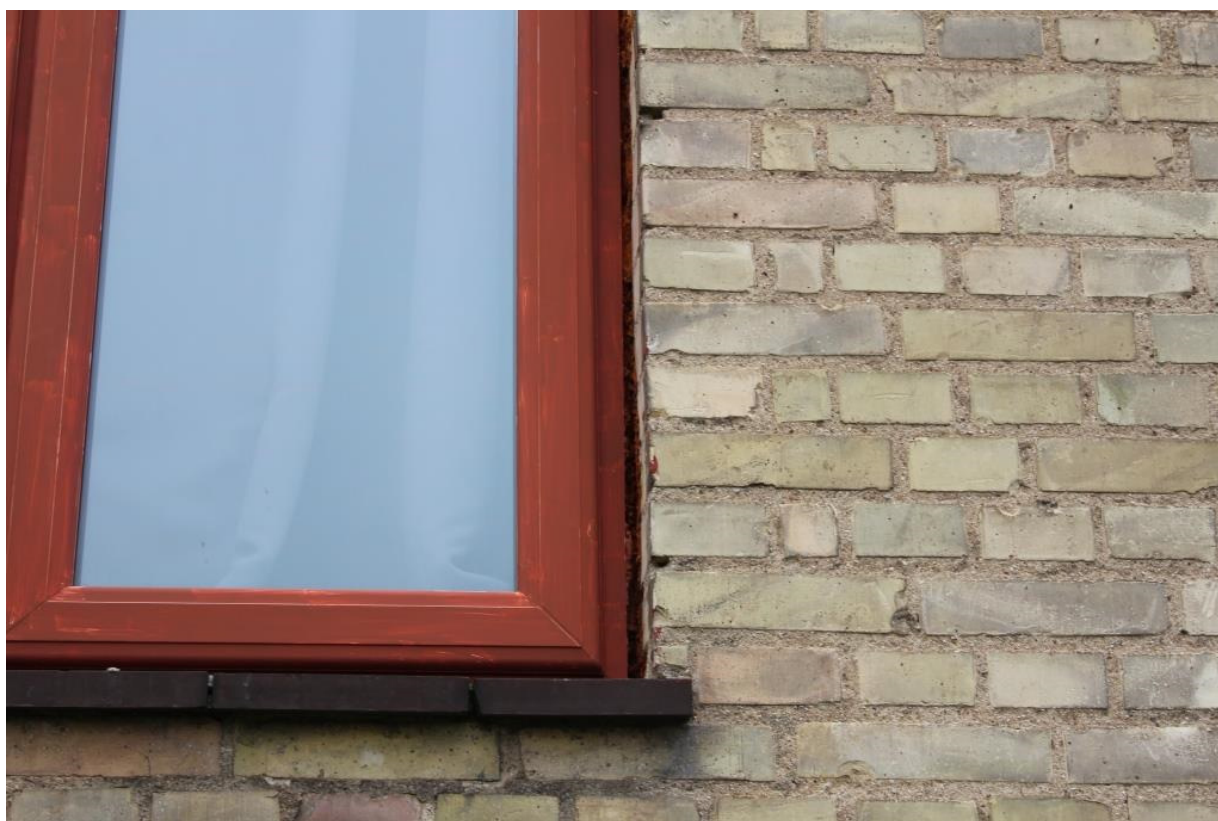
Billede 32. Vinduesfuge mangler.

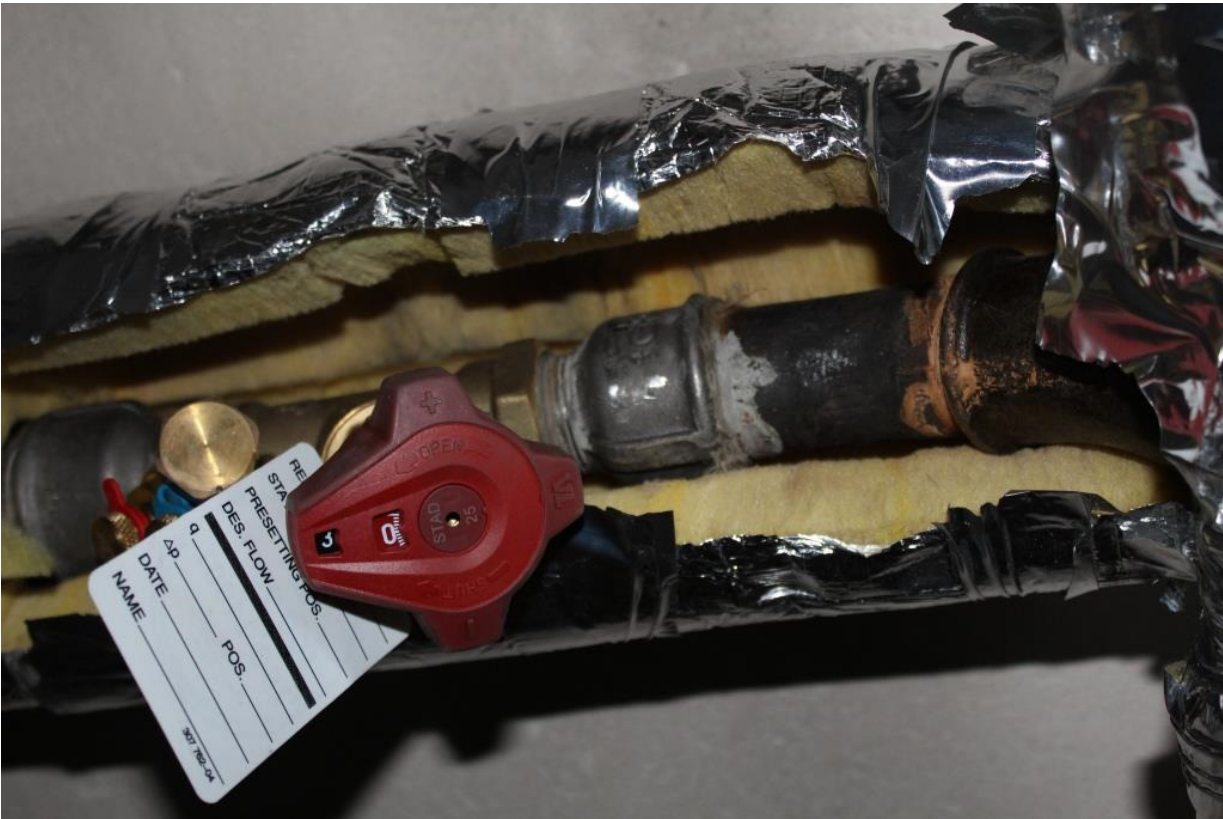
Billede 33. Rør ses generelt at være i god tilstand.

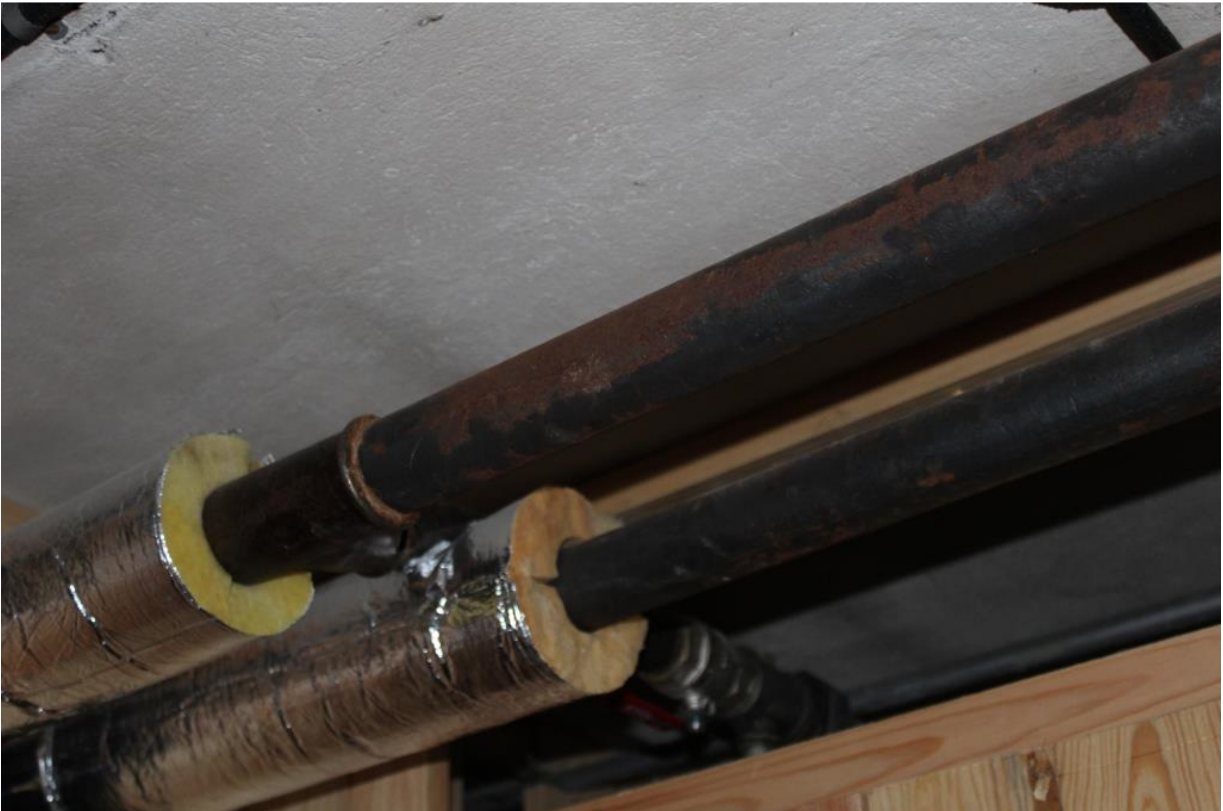
Billede 34. Rør ser pæne ud.

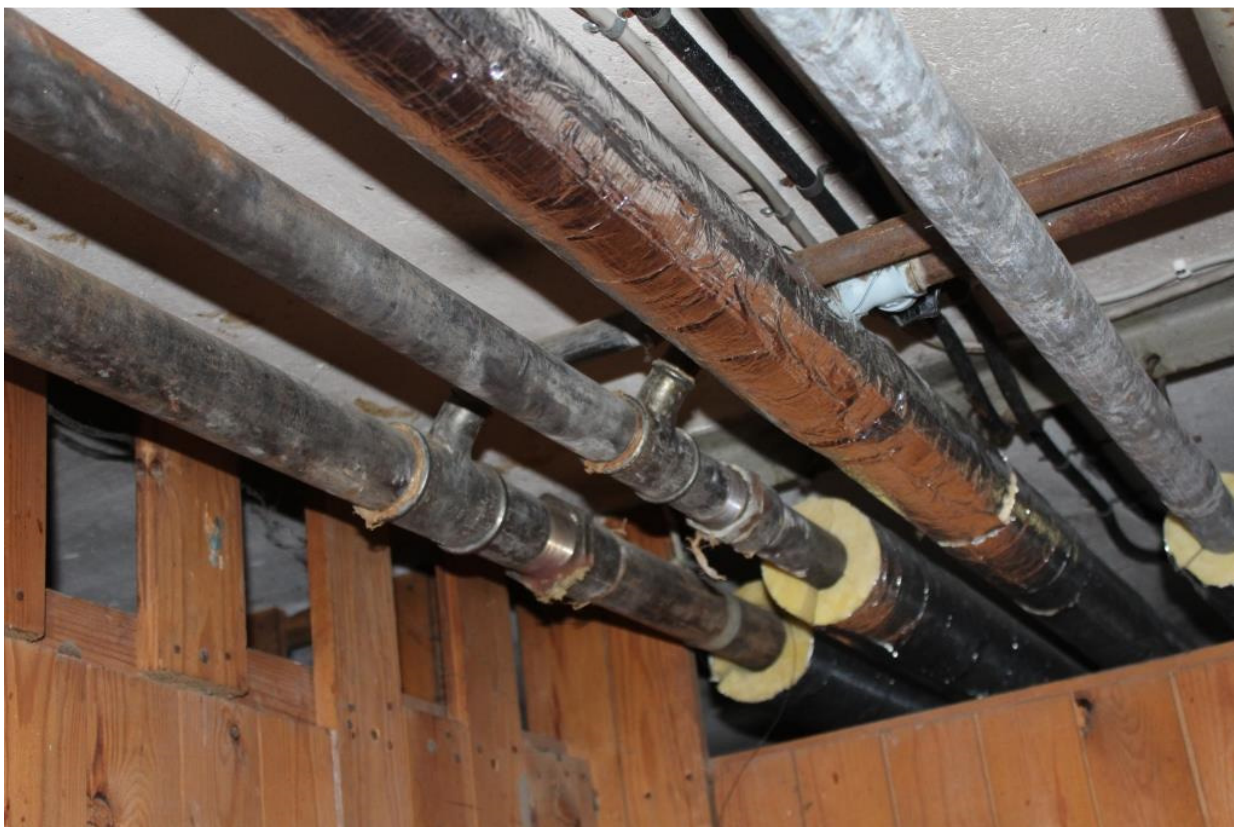
Billede 35. Pæne rør, men isolering mangler.

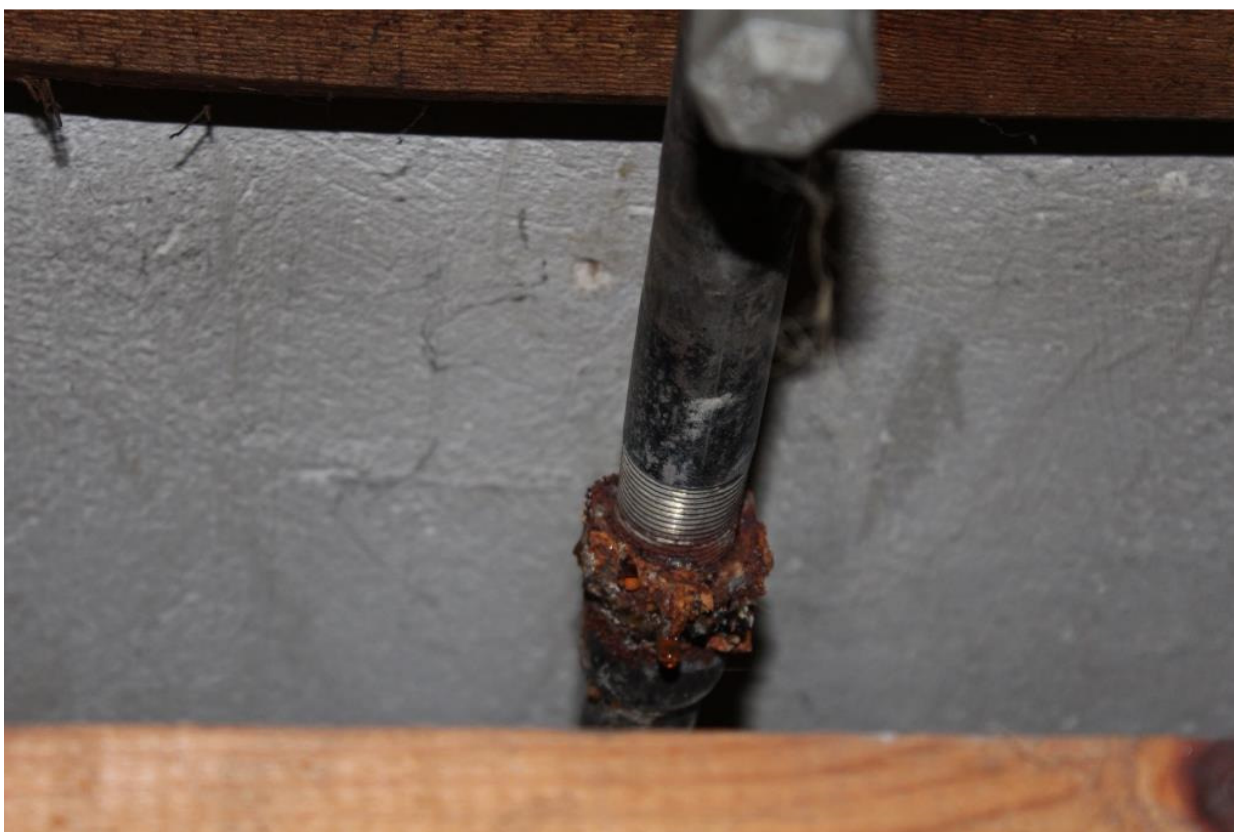
Billede 36. Tæring i samling på rør.

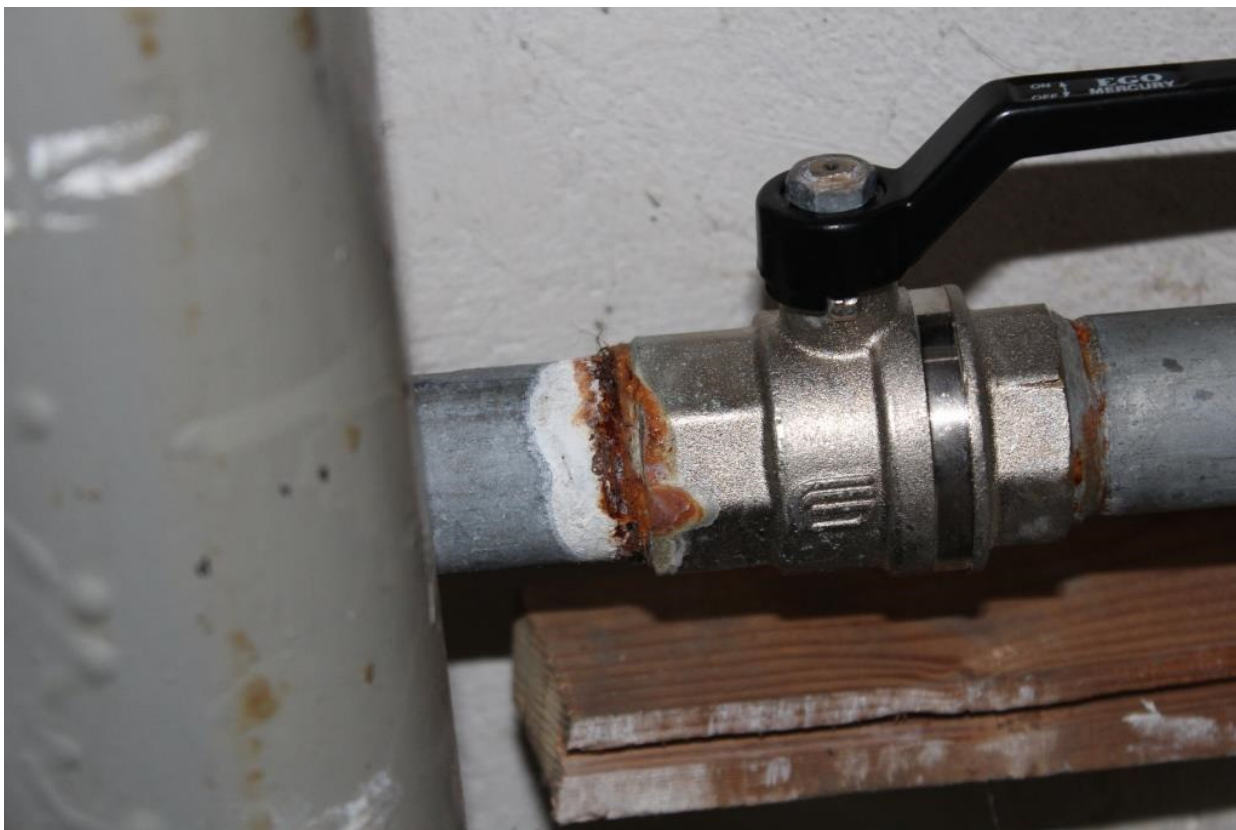
Billede 37. Mindre tæring i rørsamling.

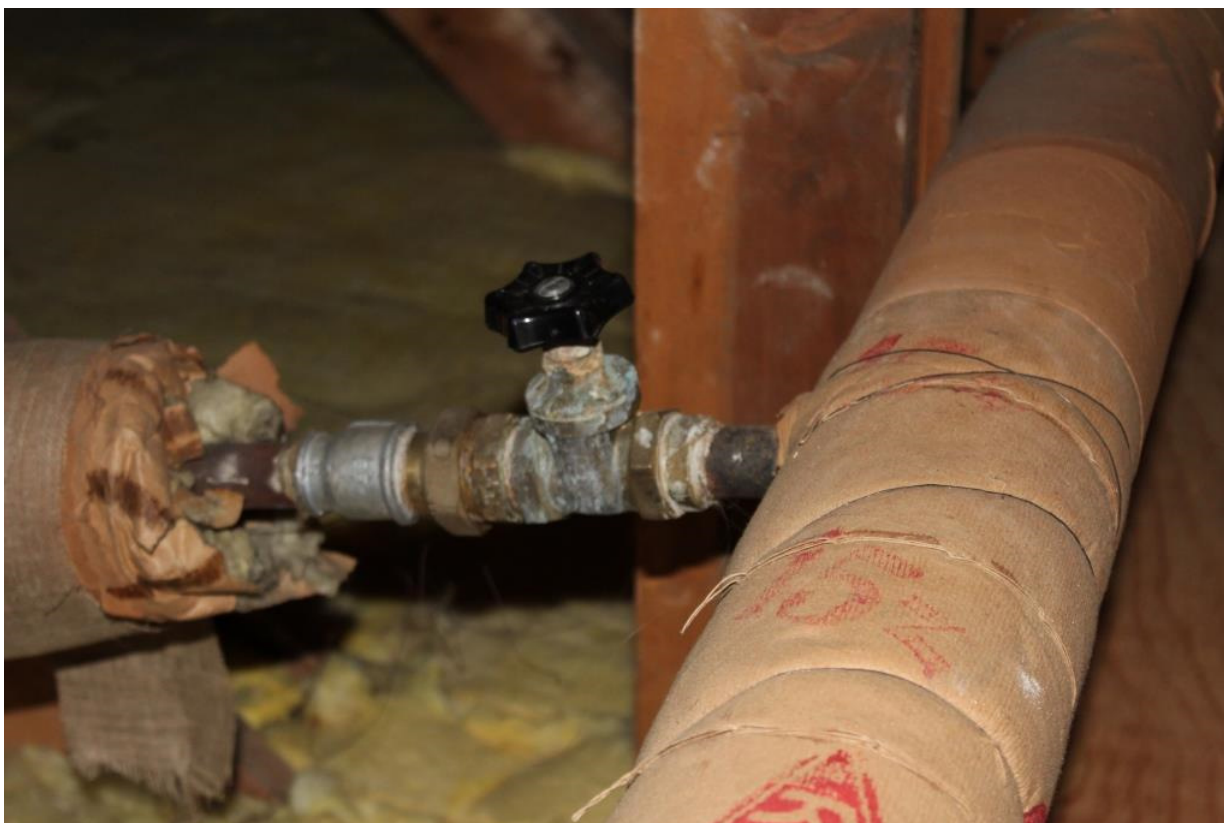
Billede 38. Isolering på rør på loft mangler enkelte steder.

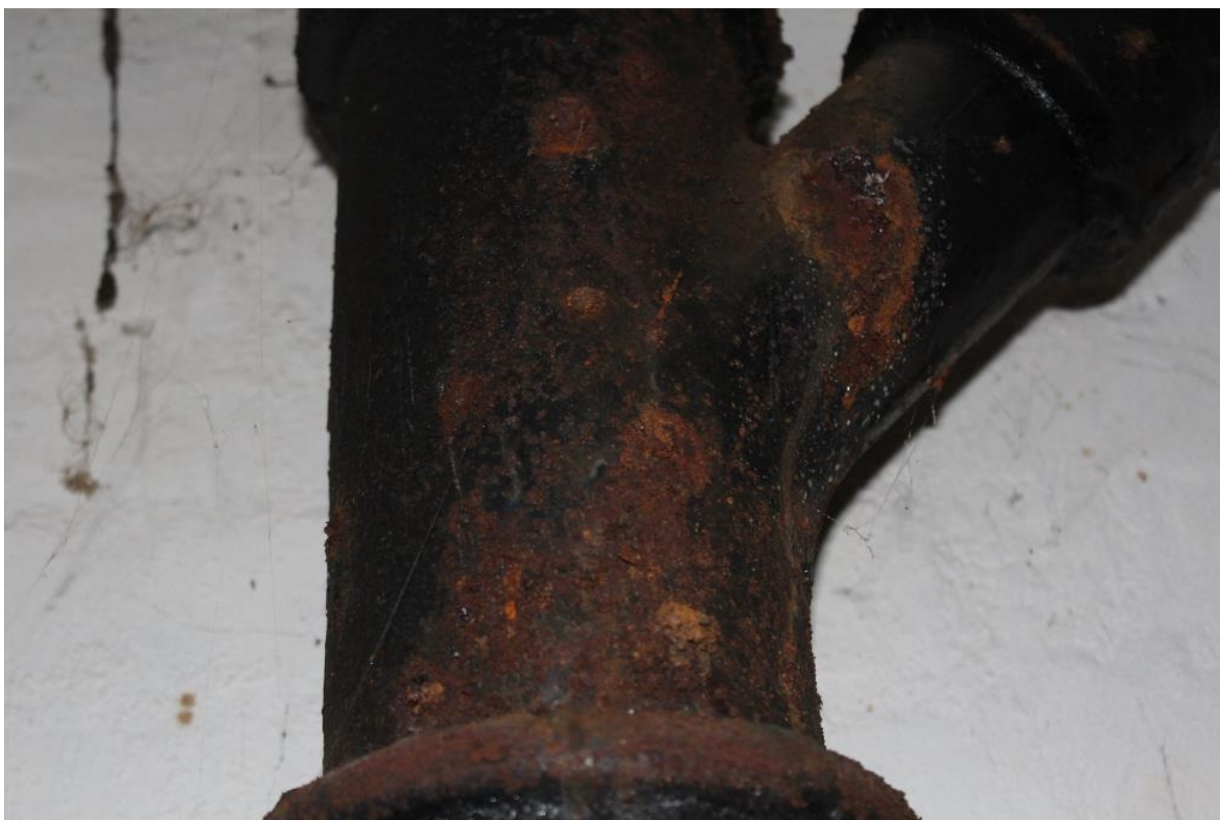
Billede 40. Faldstamme med tæring i punkter.

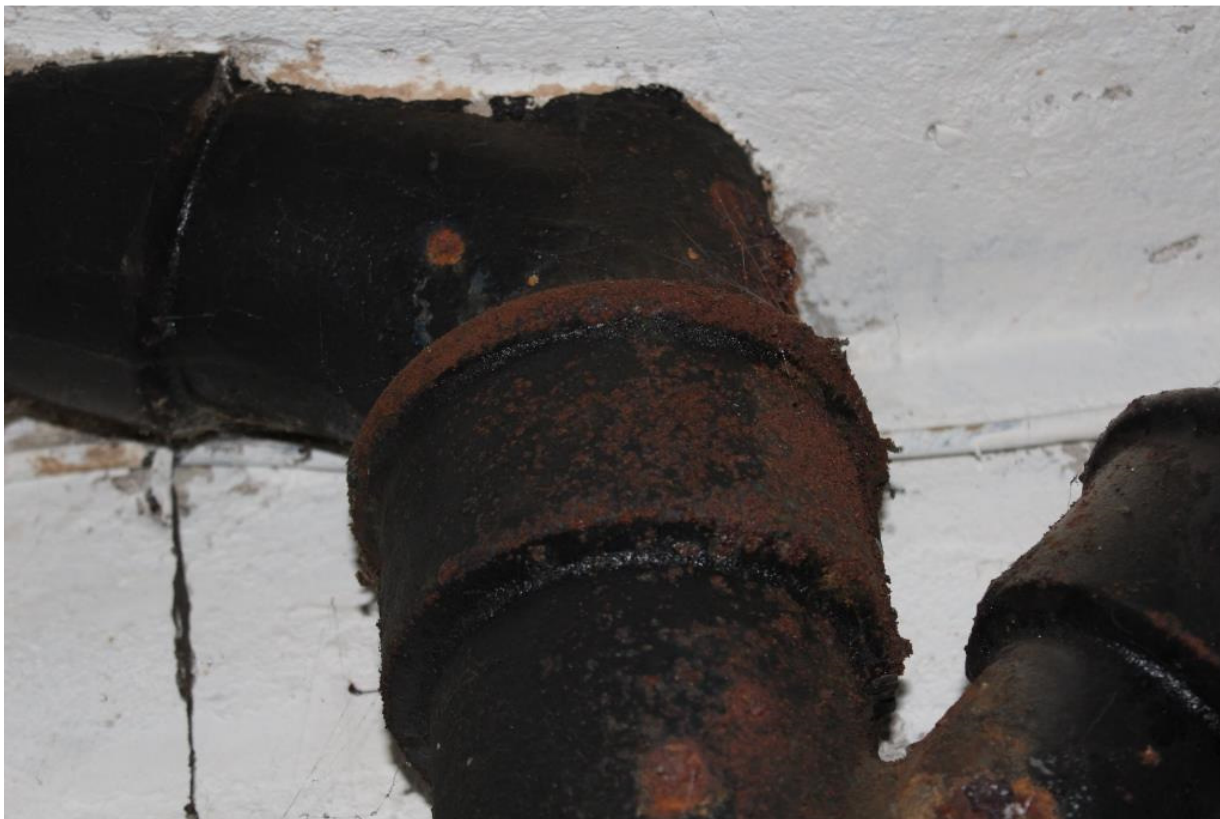
Billede 41. Nærbillede af faldstamme hvor tæring tydeligt ses.

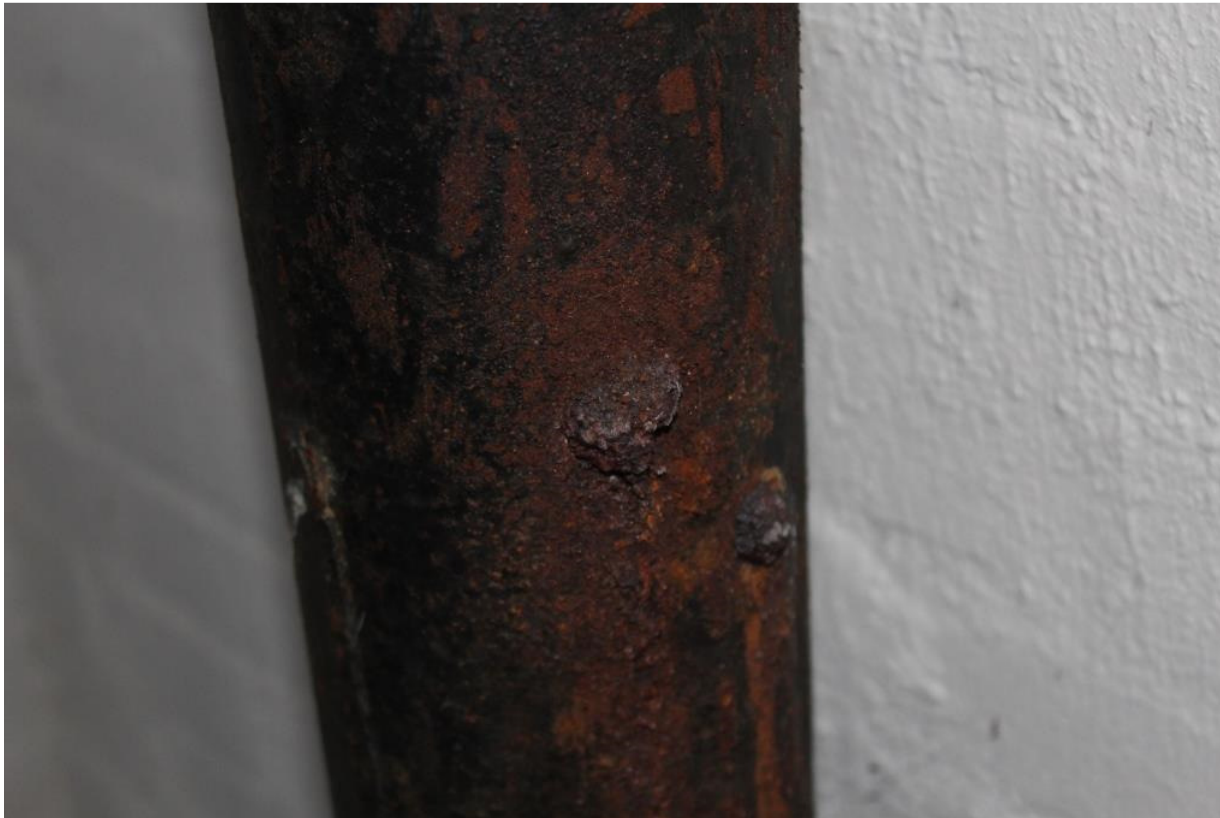
Billede 42. Nærbillede af faldstamme hvor tæring tydeligt ses.

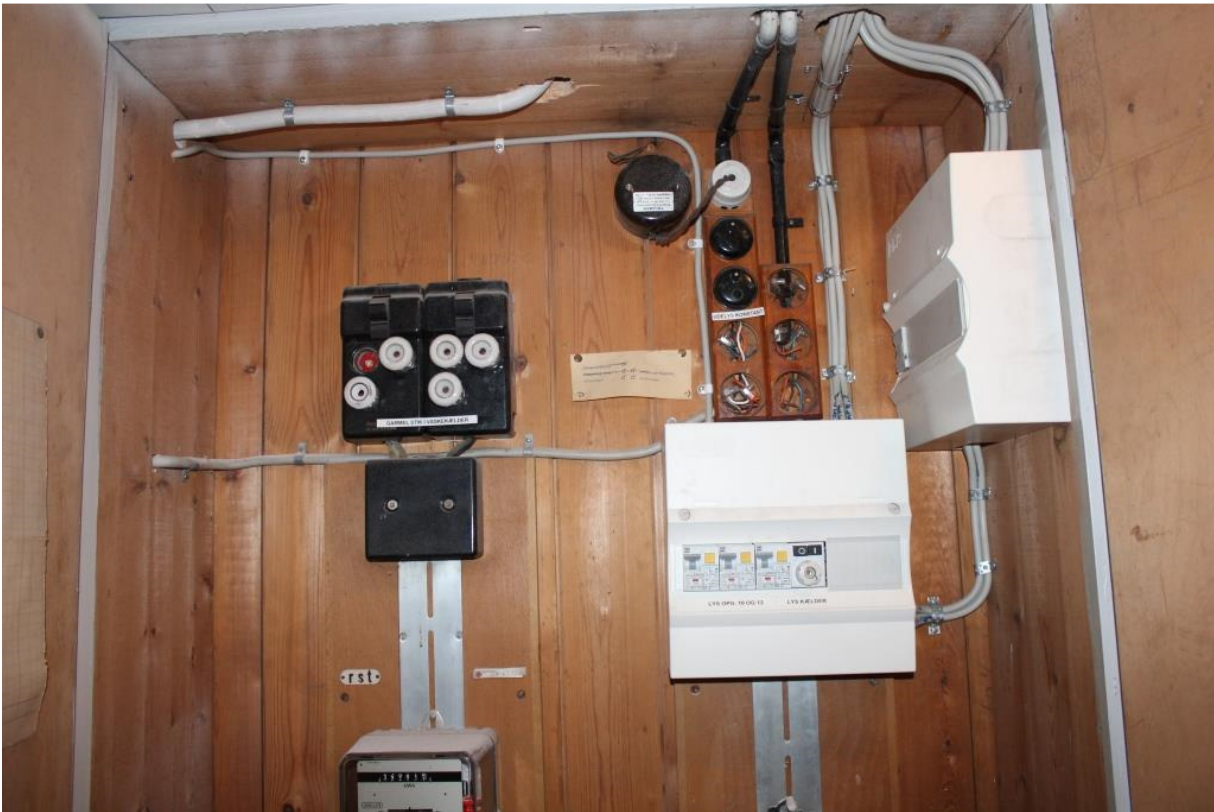
Billede 43. El-tavle i kælder. Ældre sikringer, med ældre ledninger.

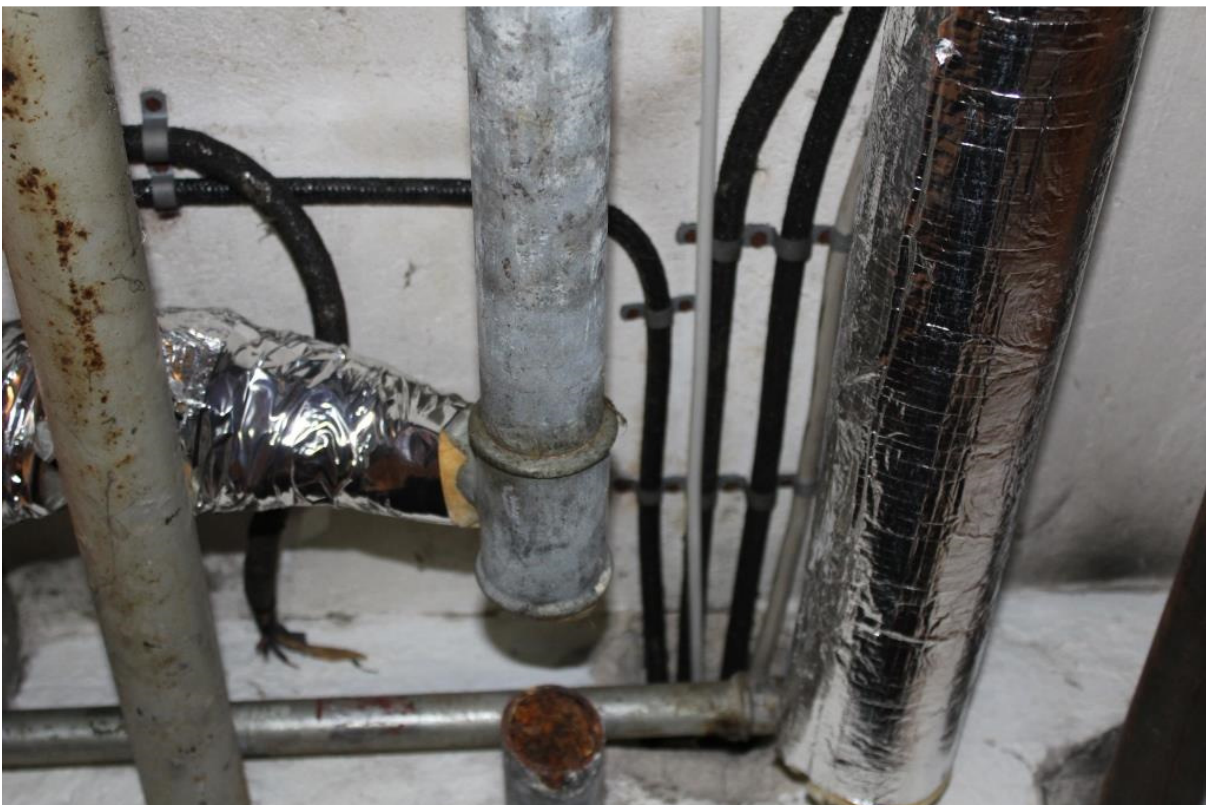
Billede 44. Gamle stofledninger afbrudt.

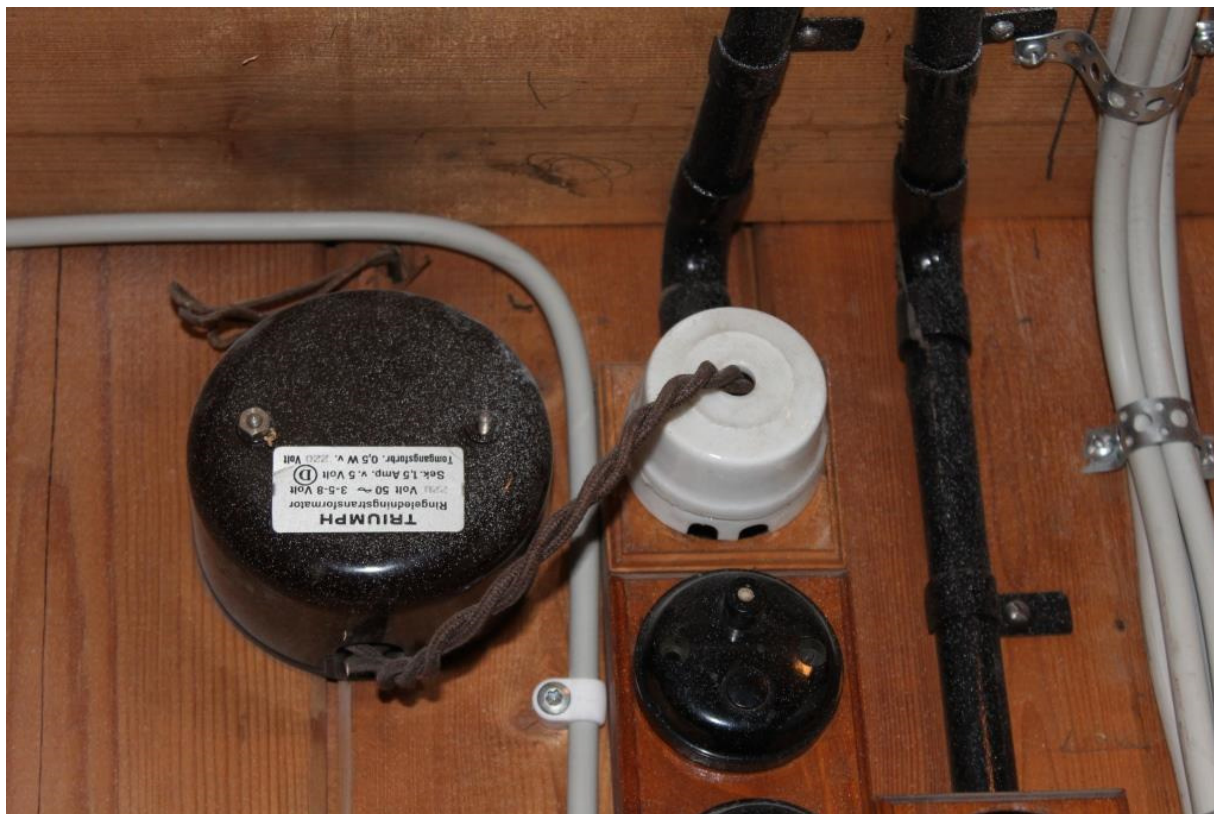
Billede 45. Nærbillede i tavle, men gammel stofledning.

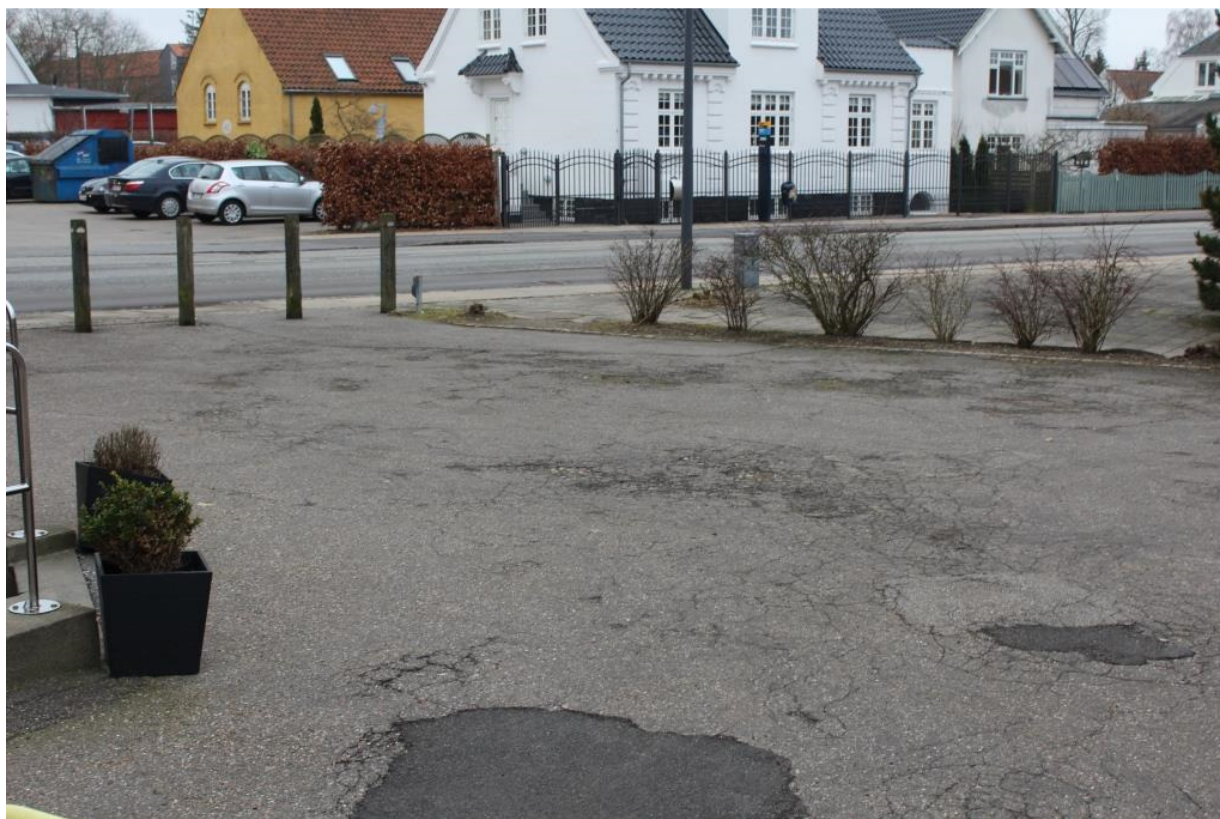
Billede 46. Asfaltbelægning ved nr. 2. Trænger til omlægning.

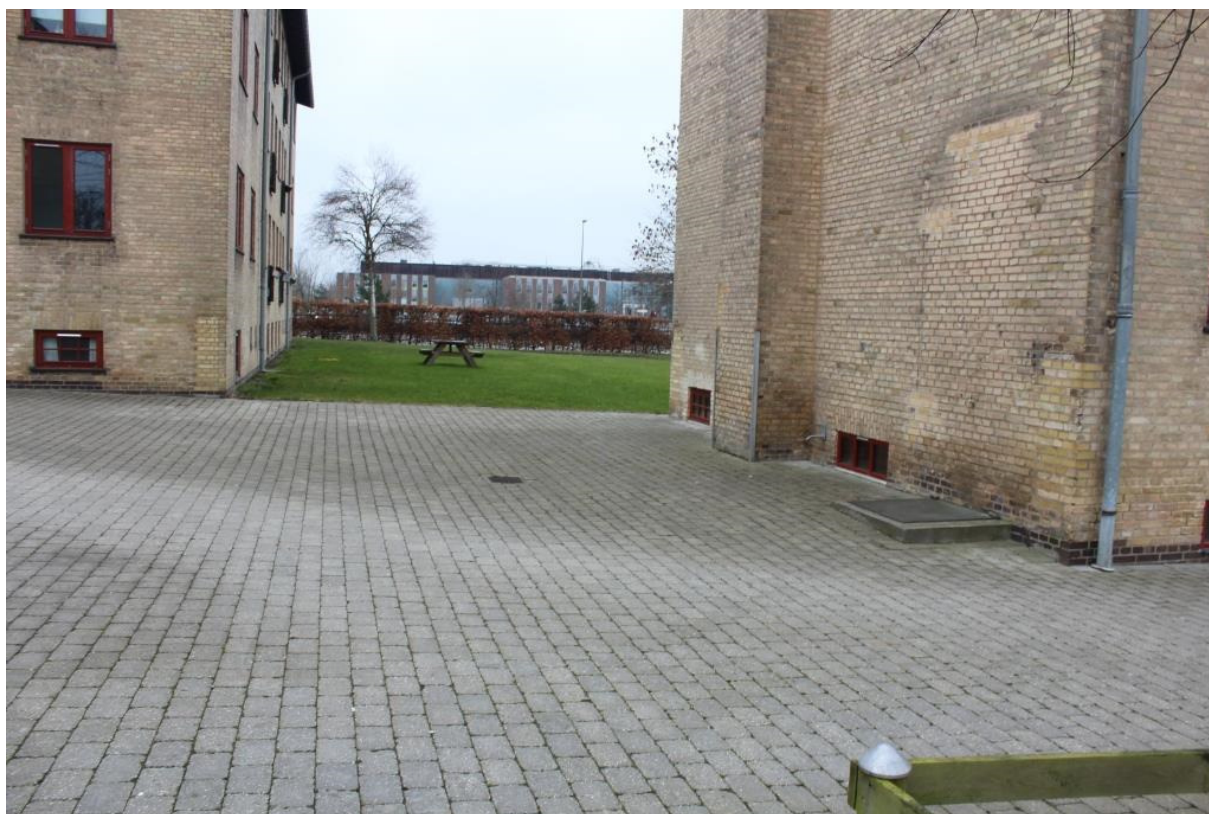
Billede 47. Belægning ved gavl ved nr. 8, har fald ind mod gavlen.
